Circolo Speleologico Romano

Rapporto preliminare sul rischio relativo a massi di crollo
nell'area dell'Eremo di S. Agnello (Guarcino, FR)

dicembre 2022

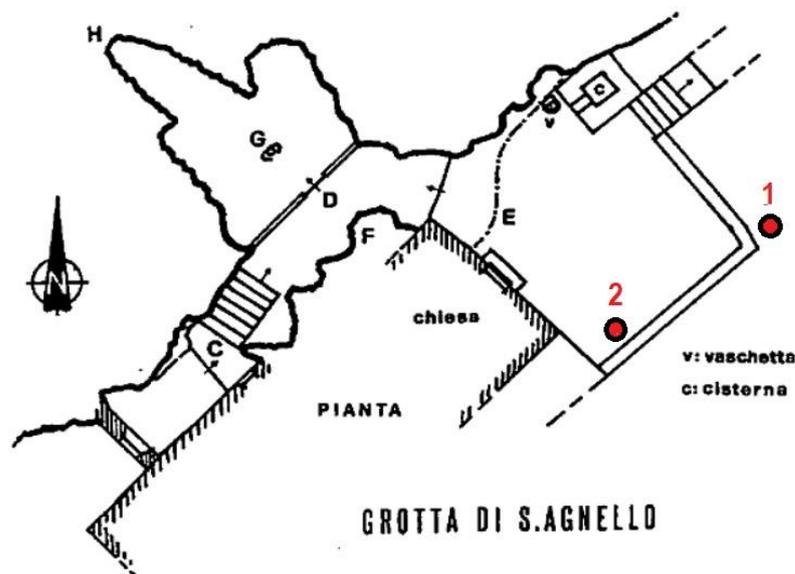
Fig. 1 Punti di caduta massi 2022 (pianta da FELICI-CAPPA 1989: 26).

Il masso 1 è caduto nei giorni precedenti il **19 agosto** (fonte sig. Angelo Capatone); ha rotto la recinzione metallica ed è caduto a valle; ne sono rimasti dei frammenti al suolo (Appendice A, foto 1); il punto di caduta dista 9 metri dalla facciata NE della Chiesa. Dopo il sopralluogo svolto «dai Vigili del Fuoco, dalla Polizia Locale e dal Sindaco per la verifica del distaccamento di un masso dalla parete rocciosa che sovrasta la parte interna dell'Eremo di Sant'Agnello, è stata decretata la chiusura al pubblico dell'Eremo per garantire la sicurezza di tutta l'area, nastrandolo con il divieto gli accessi sia dalla parte principale (dove c'è la croce), che dalla parte del fiume Cosa».⁷ Il **19 agosto 2022** il Sindaco, tenuto conto del dispositivo dei Vigili del Fuoco, aveva infatti inibito con Ordinanza Contingibile e Urgente⁸ n. 23 «l'accesso alla parte interna interessata dalla caduta del masso, lasciando però la facoltà di poter raggiungere l'Eremo dalla parte principale fin sotto la grotta del Sant'Agnello e quella di accedere alla chiesa attraverso la parte interna della struttura per celebrare la Santa Messa».⁹

Il masso 2 è stato osservato al suolo per primo da Capatone nei **primi giorni di ottobre** (Appendice A, foto 2 e 3) e dovrebbe essere caduto negli ultimi giorni di settembre. Nelle immagini fotografiche il masso è stato ritratto dopo una parziale demolizione con martello pneumatico: le dimensioni originali erano superiori. Frammenti di roccia hanno anche danneggiato una grondaia della chiesa (fonte Capatone). Il punto di caduta dista dalla parete della chiesa 3,3 metri. Segni dell'impatto sono visibili sul parapetto (Appendice A, foto 22); sono visibili anche altri punti d'impatto sul lastricato (Appendice A, foto 23).

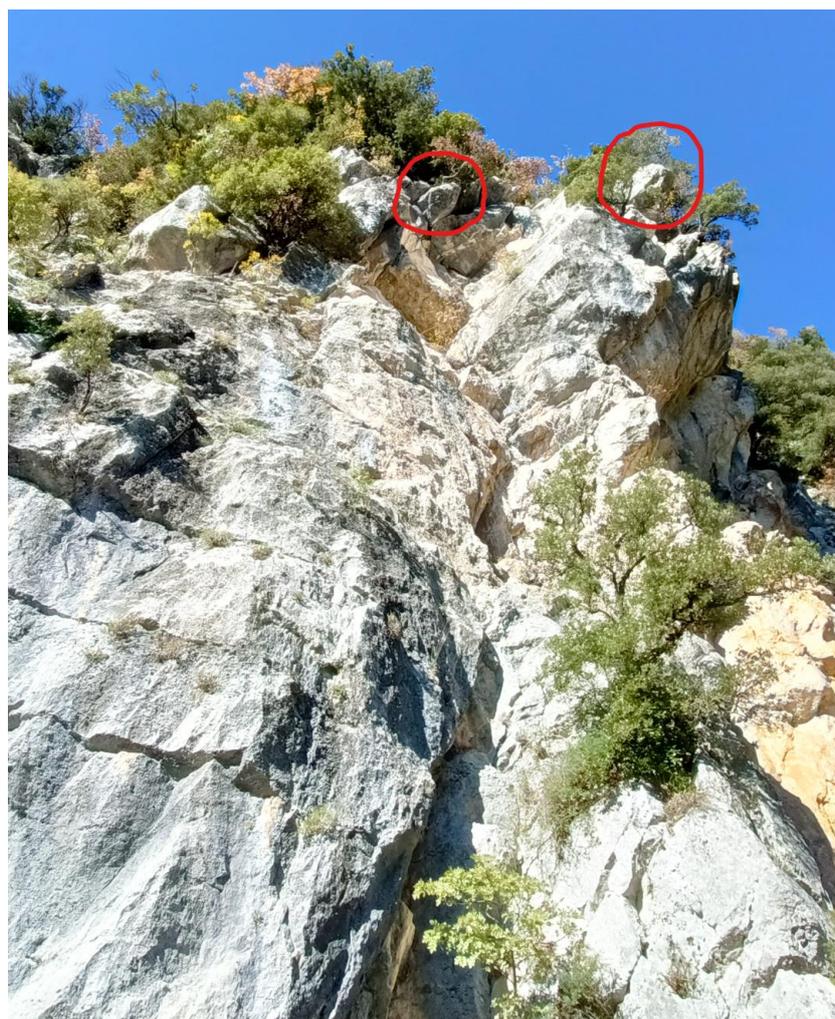
Figura 9 Blocchi instabili separati dall'ammasso

La figura 9 mostra i blocchi instabili parzialmente separati dall'ammasso, con inclinazione del pendio favorevole al crollo e la presenza di vegetazione con radicamento importante direttamente nelle superfici di discontinuità.

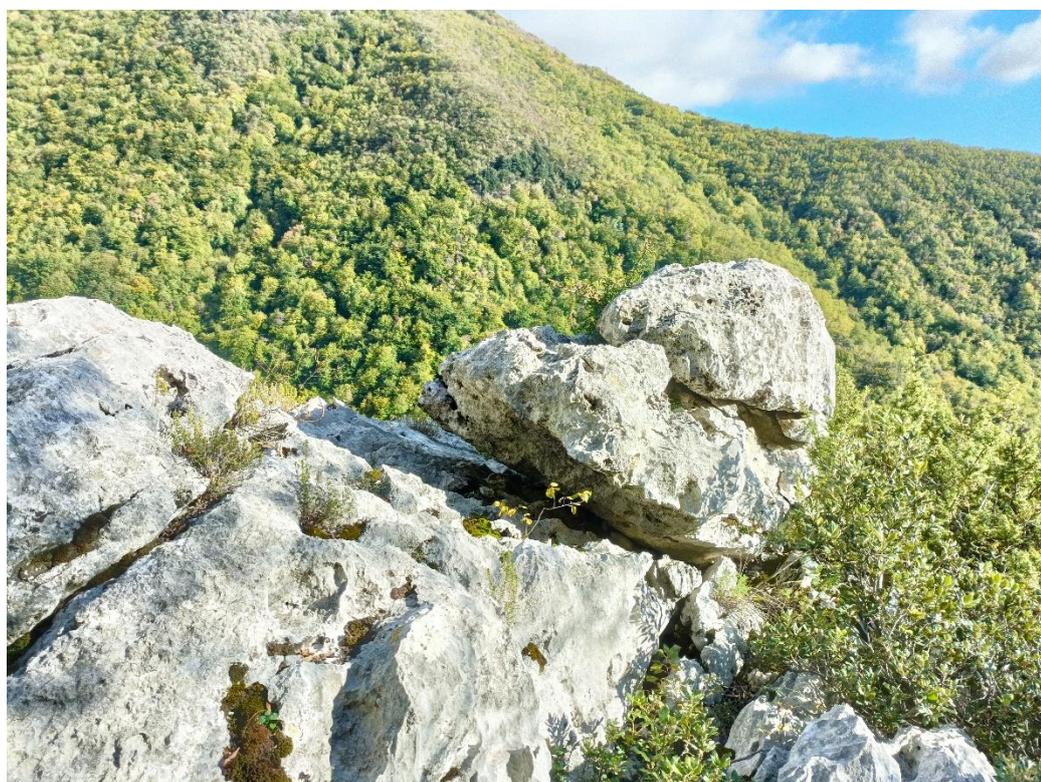
I massi 2 e 4 provengono da aree sovrastanti (A o B), e quindi sono stati soggetti a caduta e rotolamento; è possibile che possano raggiungere il ciglio e cadere, se non fermati da vegetazione, altri massi in situ o tramite reti di protezione da installare.

Fig. 12 Distacco di un blocco per erosione, sommità della parete

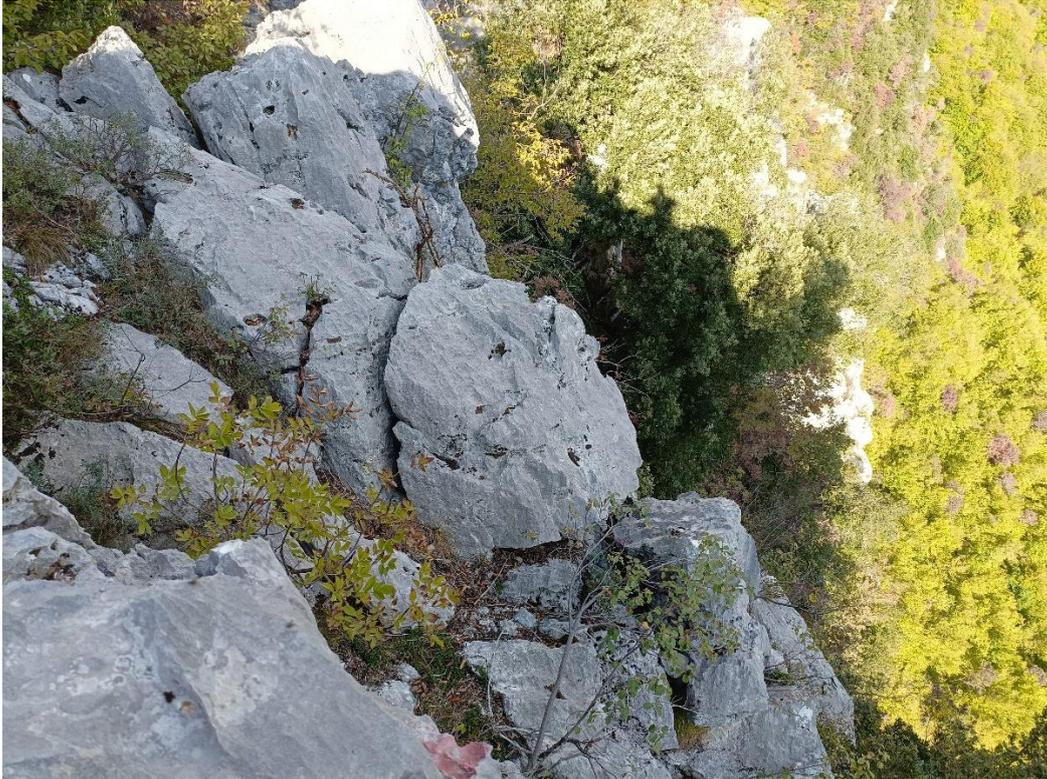
Fig. 13 Distacco di Roccia strapiombante

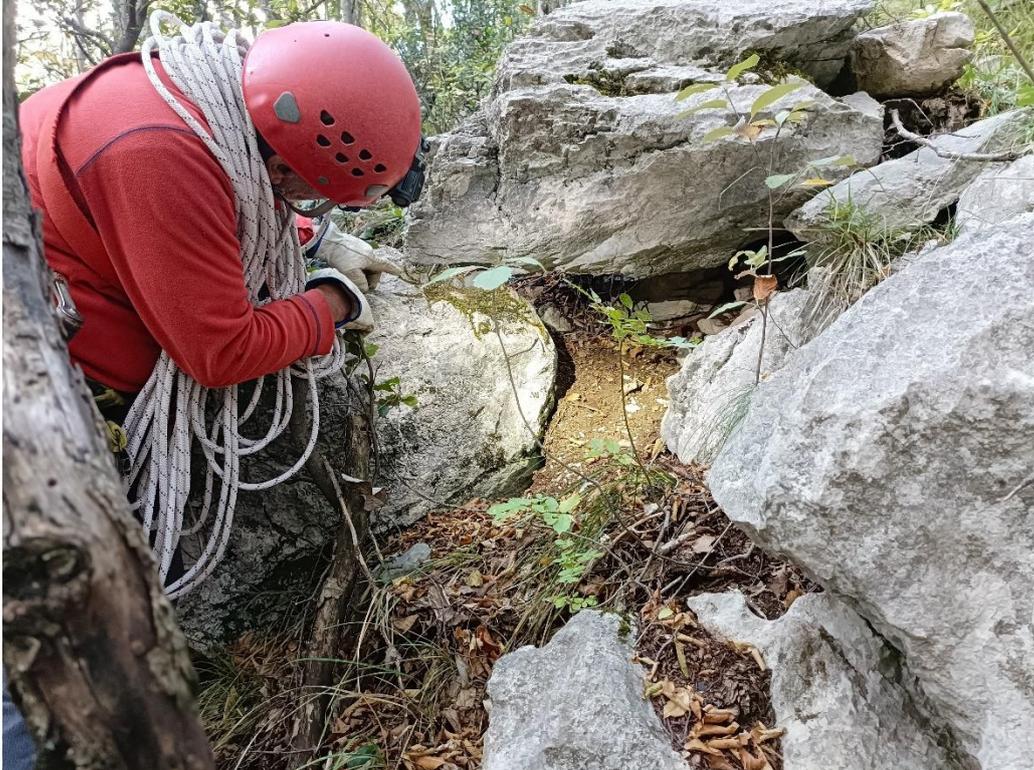
Fig. 14 Masso dente di roccia

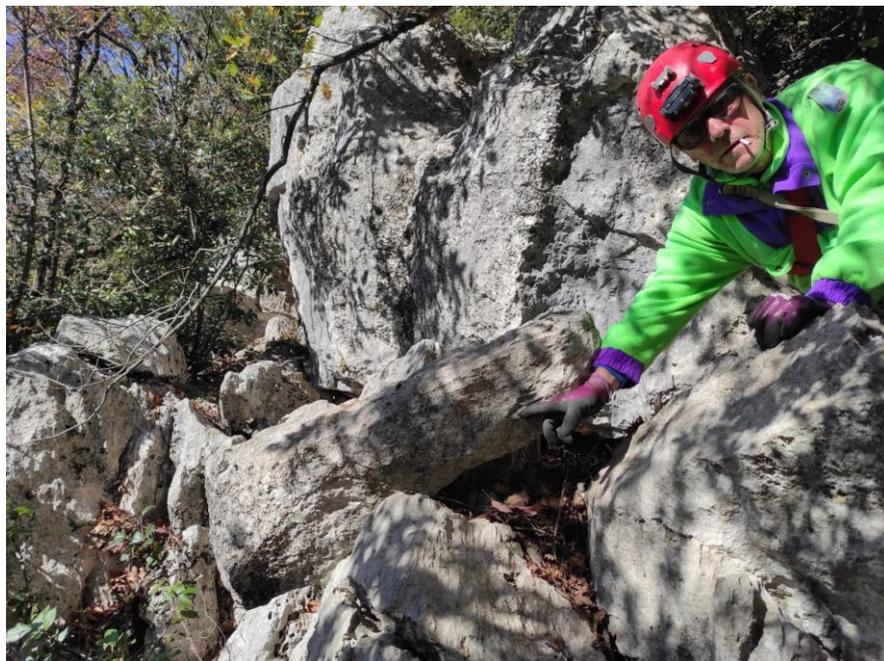
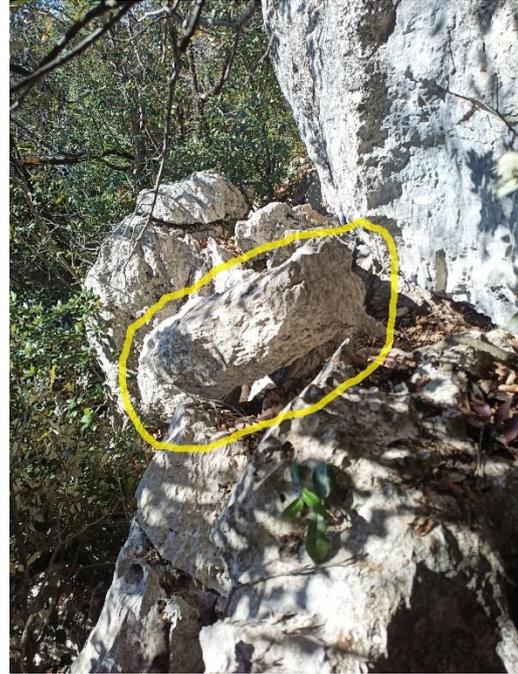
Fig. 19 Spada di Damocle

Circa 5 metri prima, si inizia a risalire per roccia una quarantina di metri obliquando infine un poco a destra. Qui troviamo un primo masso staccato (Spada di Damocle) delle dimensioni di 75 x 45 cm circa (Fig. 19, 20, 21).

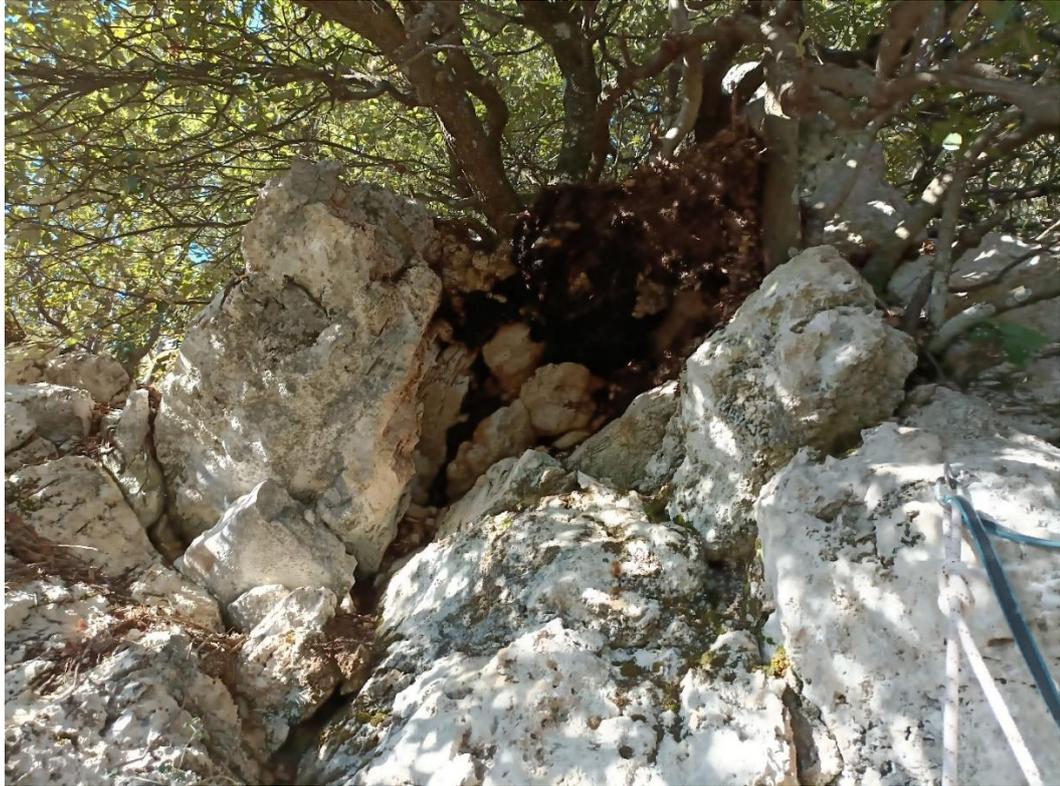
Dalla Piazzola del Masso staccato è chiaramente visibile la zona di distacco del Masso 2 (caduto a 3,3 m dalla parete della Chiesa). Come si nota in Fig. 24, un leccio con numerosi fusti, rami ritorti e apparato radicale ha in più punti penetrato le fratture della roccia, costituendo la forza esterna che ha dato origine al dissesto. Due metri e mezzo al di sotto della zona di distacco sono evidenti su di una roccia i segni del primo impatto, che ha causato il primo rimbalzo del masso (Fig. 25).

Fig. 24 Zona di distacco Masso 2, dalla piazzola.

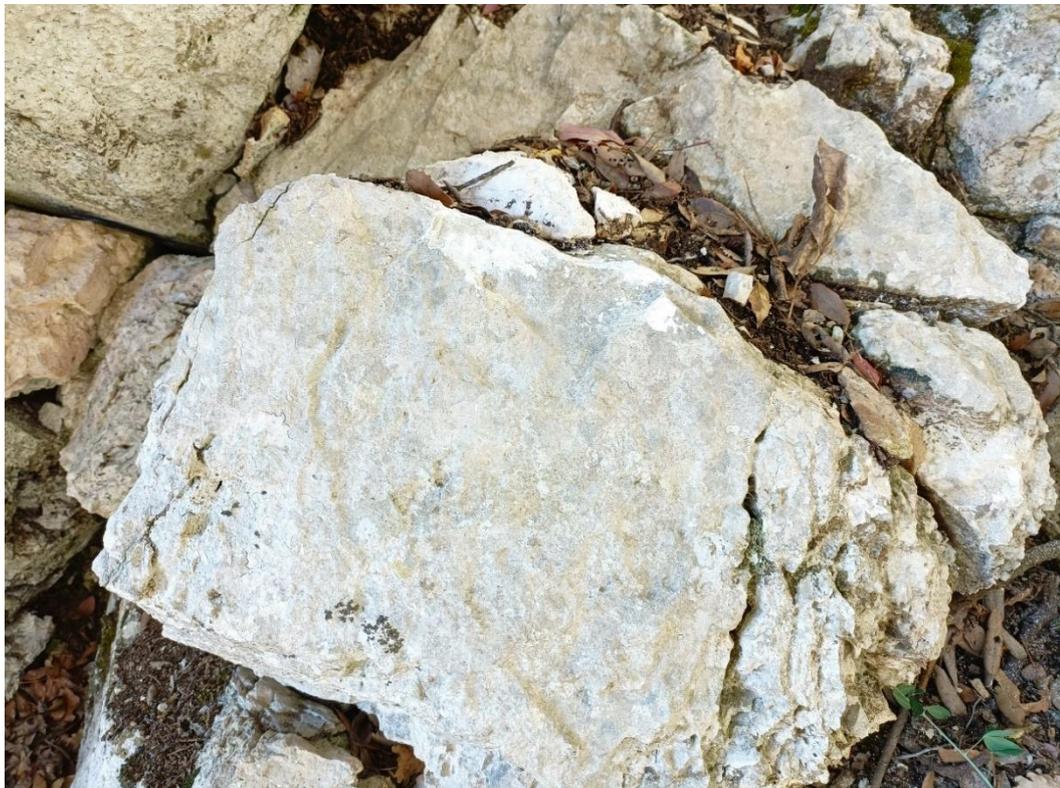
Fig. 25 I segni del primo impatto sulla roccia sottostante

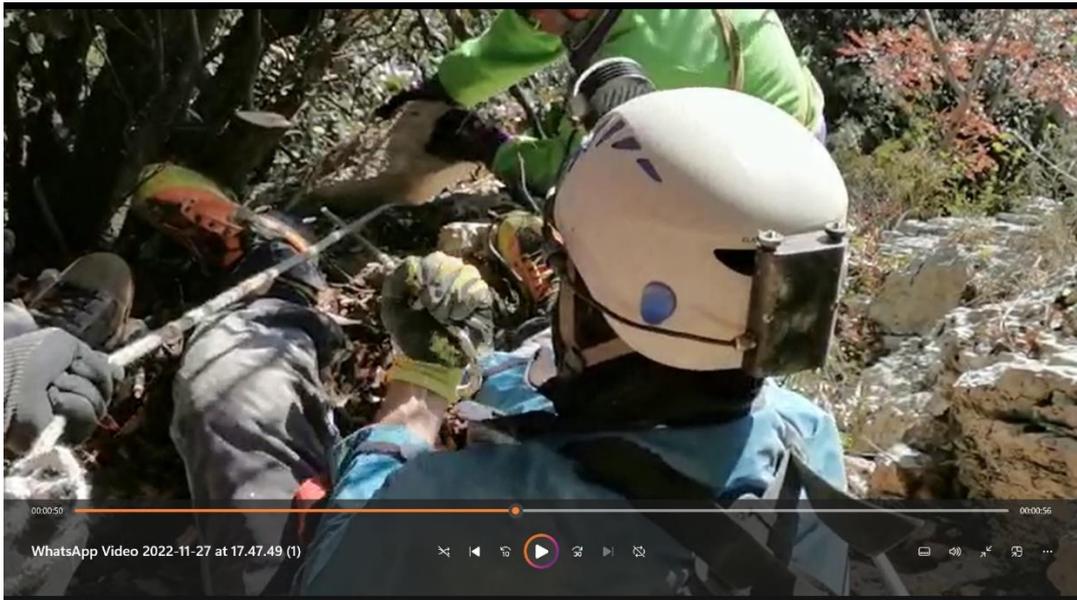
1. Il blocco di roccia sulla sinistra del Masso staccato (**Masso gemello**), aggettante, è stato valutato come pericolante. L'intera area alla base del leccio è da stabilizzare e mettere in sicurezza.
2. Un blocco di 80 x 30 cm. (**Blocco in bilico**) si reggeva solo su pochi arbusti sul ciglio inferiore della piazzola, in bilico sullo strapiombo. È stato imbragato con corde e recuperato a forza sulla piazzola, dalla quale è stato poi messo in sicurezza su un terrazzino piatto (Fig. 26). Sono stati realizzati alcuni video dell'operazione.

Fig. 26 Recupero del blocco in bilico (fotogramma video)

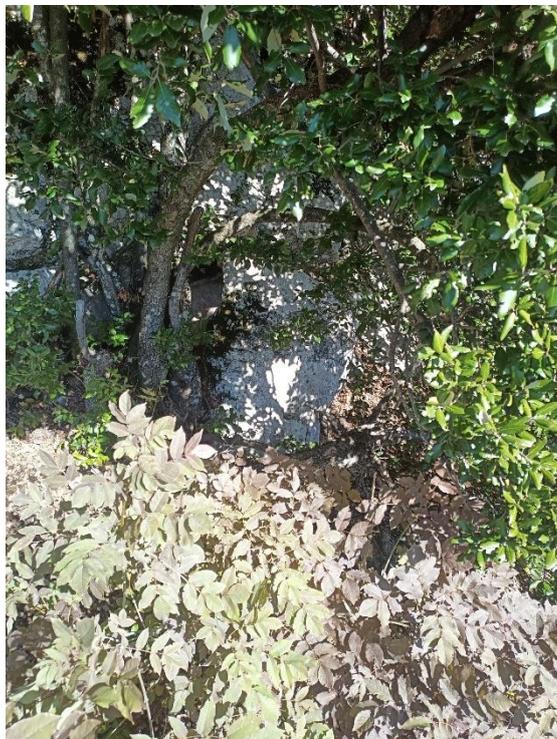
sommitale dell'Eremo. Di qui si è discesi anche sul piazzale antistante la Chiesa, pulendo la vegetazione e rimuovendo alcune pietre in bilico. All'altezza della tettoia si nota un grande blocco di pietra (Masso sopra la tettoia) di circa 1 x 1.20 metri, proprio sulla verticale del piazzale dell'eremo, che ha subito un'evidente distacco dalla parete di roccia viva. Il masso è appoggiato su terreno fortemente inclinato e si può valutare con un rischio relativo alla giacitura di fattore 4.

Fig. 27 Masso sopra la tettoia

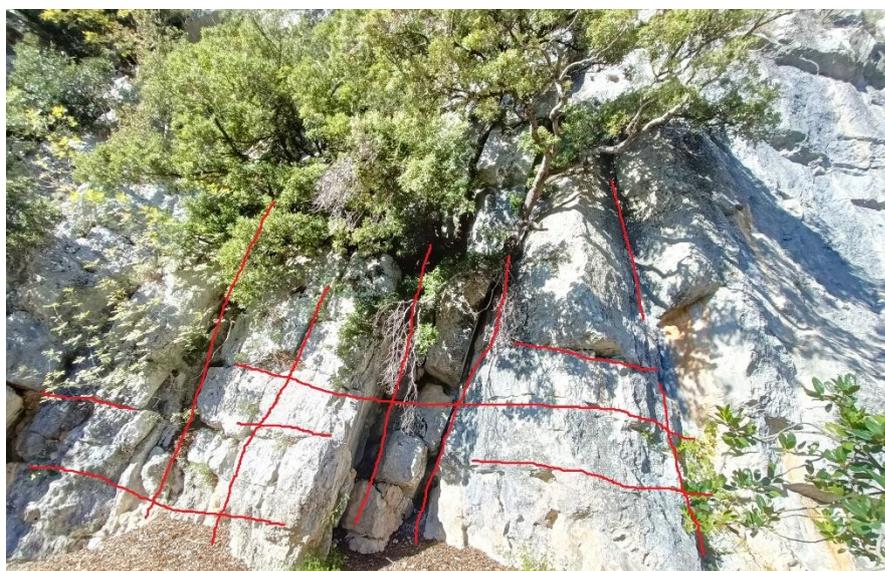
interno, strutturale del corpo roccioso, che presenta notevoli discontinuità, fratturazioni e disomogeneità della formazione geologica del terreno (breccia, conglomerati, roccia compatta).

Fig. 28 Esempio di fratturazione a blocchi delle pareti

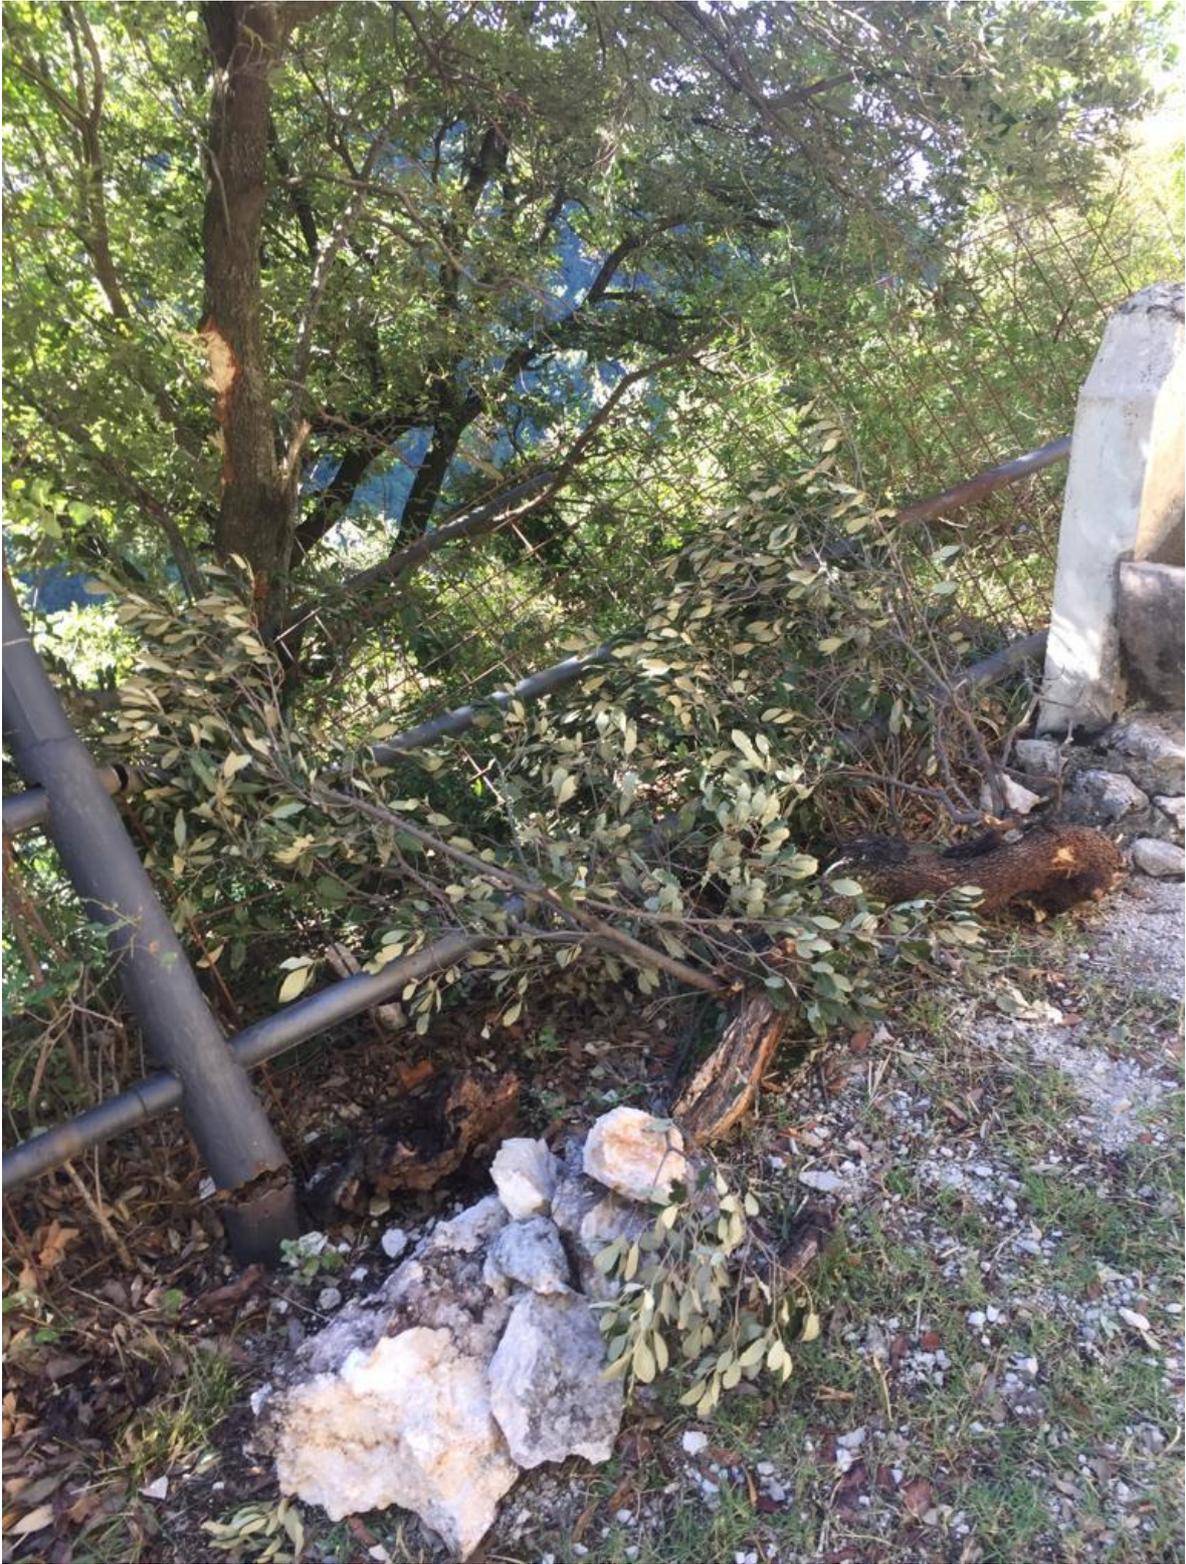
Foto 1 Frammenti Masso 1 (foto Angelo Capatone)

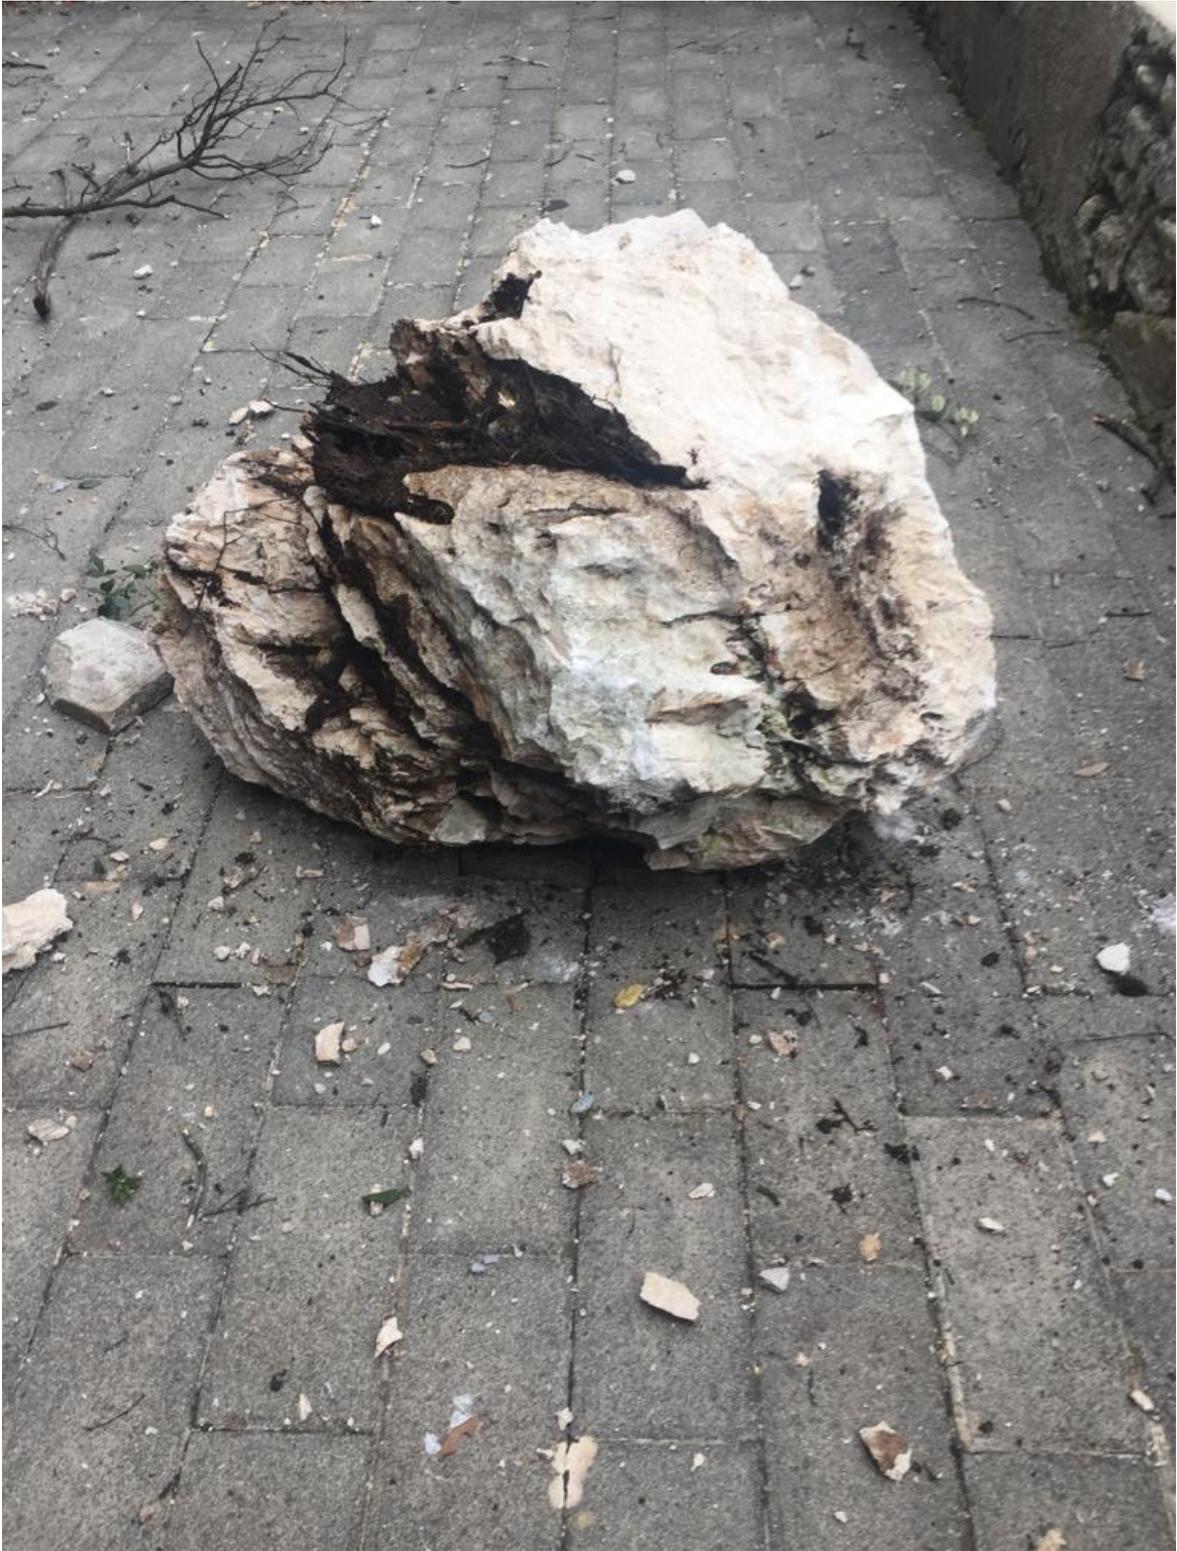
Foto 2 Masso 2 (foto Angelo Capatone)

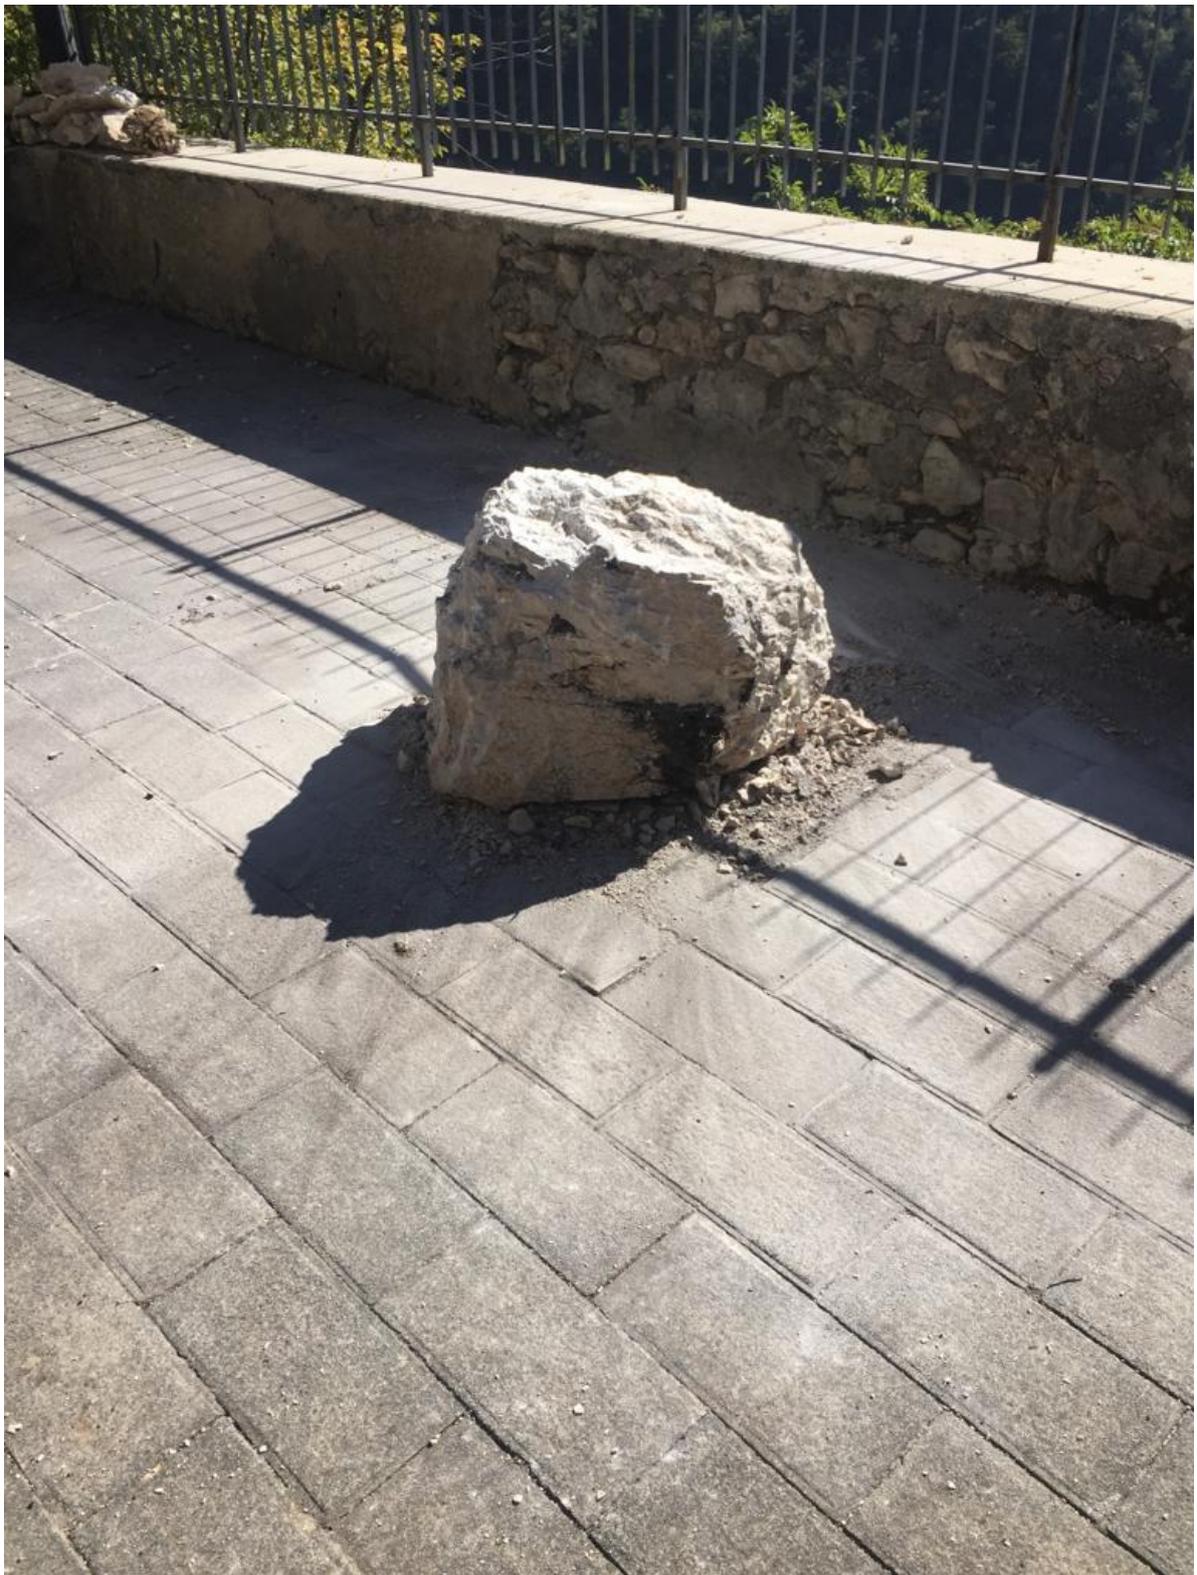
Foto 3 Masso 2 (foto Angelo Capatone)

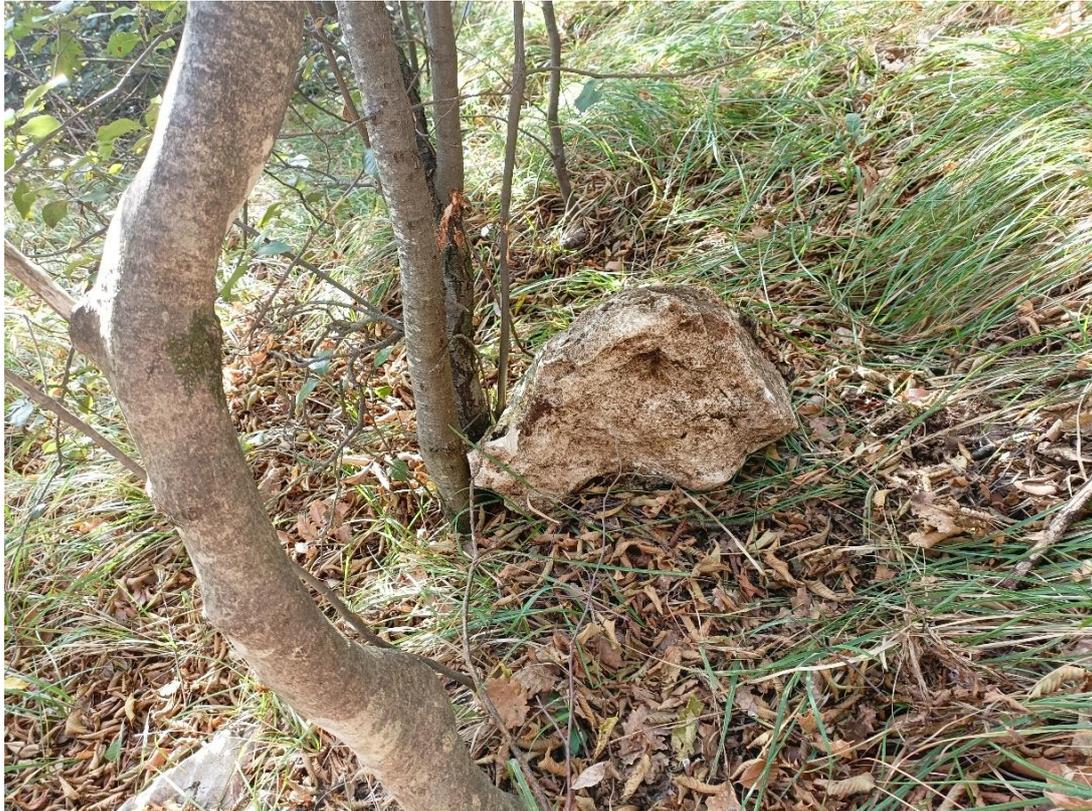
Foto 10 Masso fermato nel rotolamento dalla vegetazione a quota 960 ca (vedi foto 5)

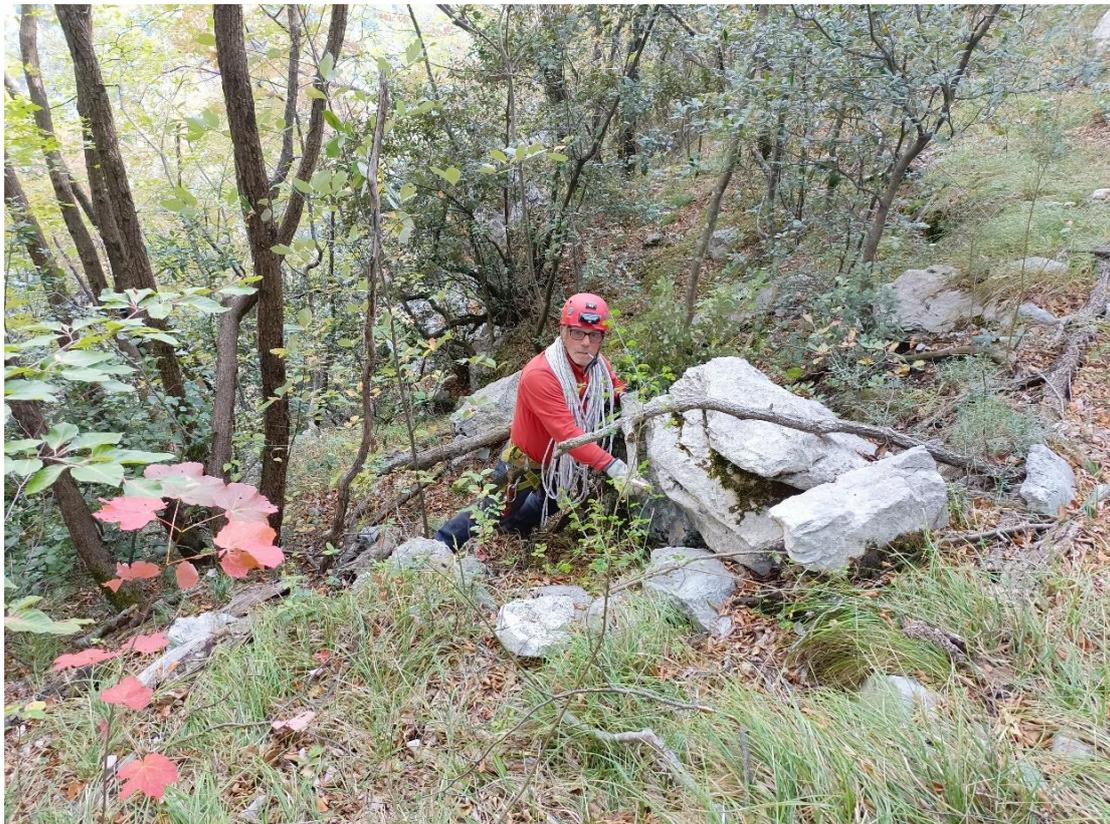
Foto 11 Masso in bilico a quota 970 (vedi foto 5, calata Tarcisio)

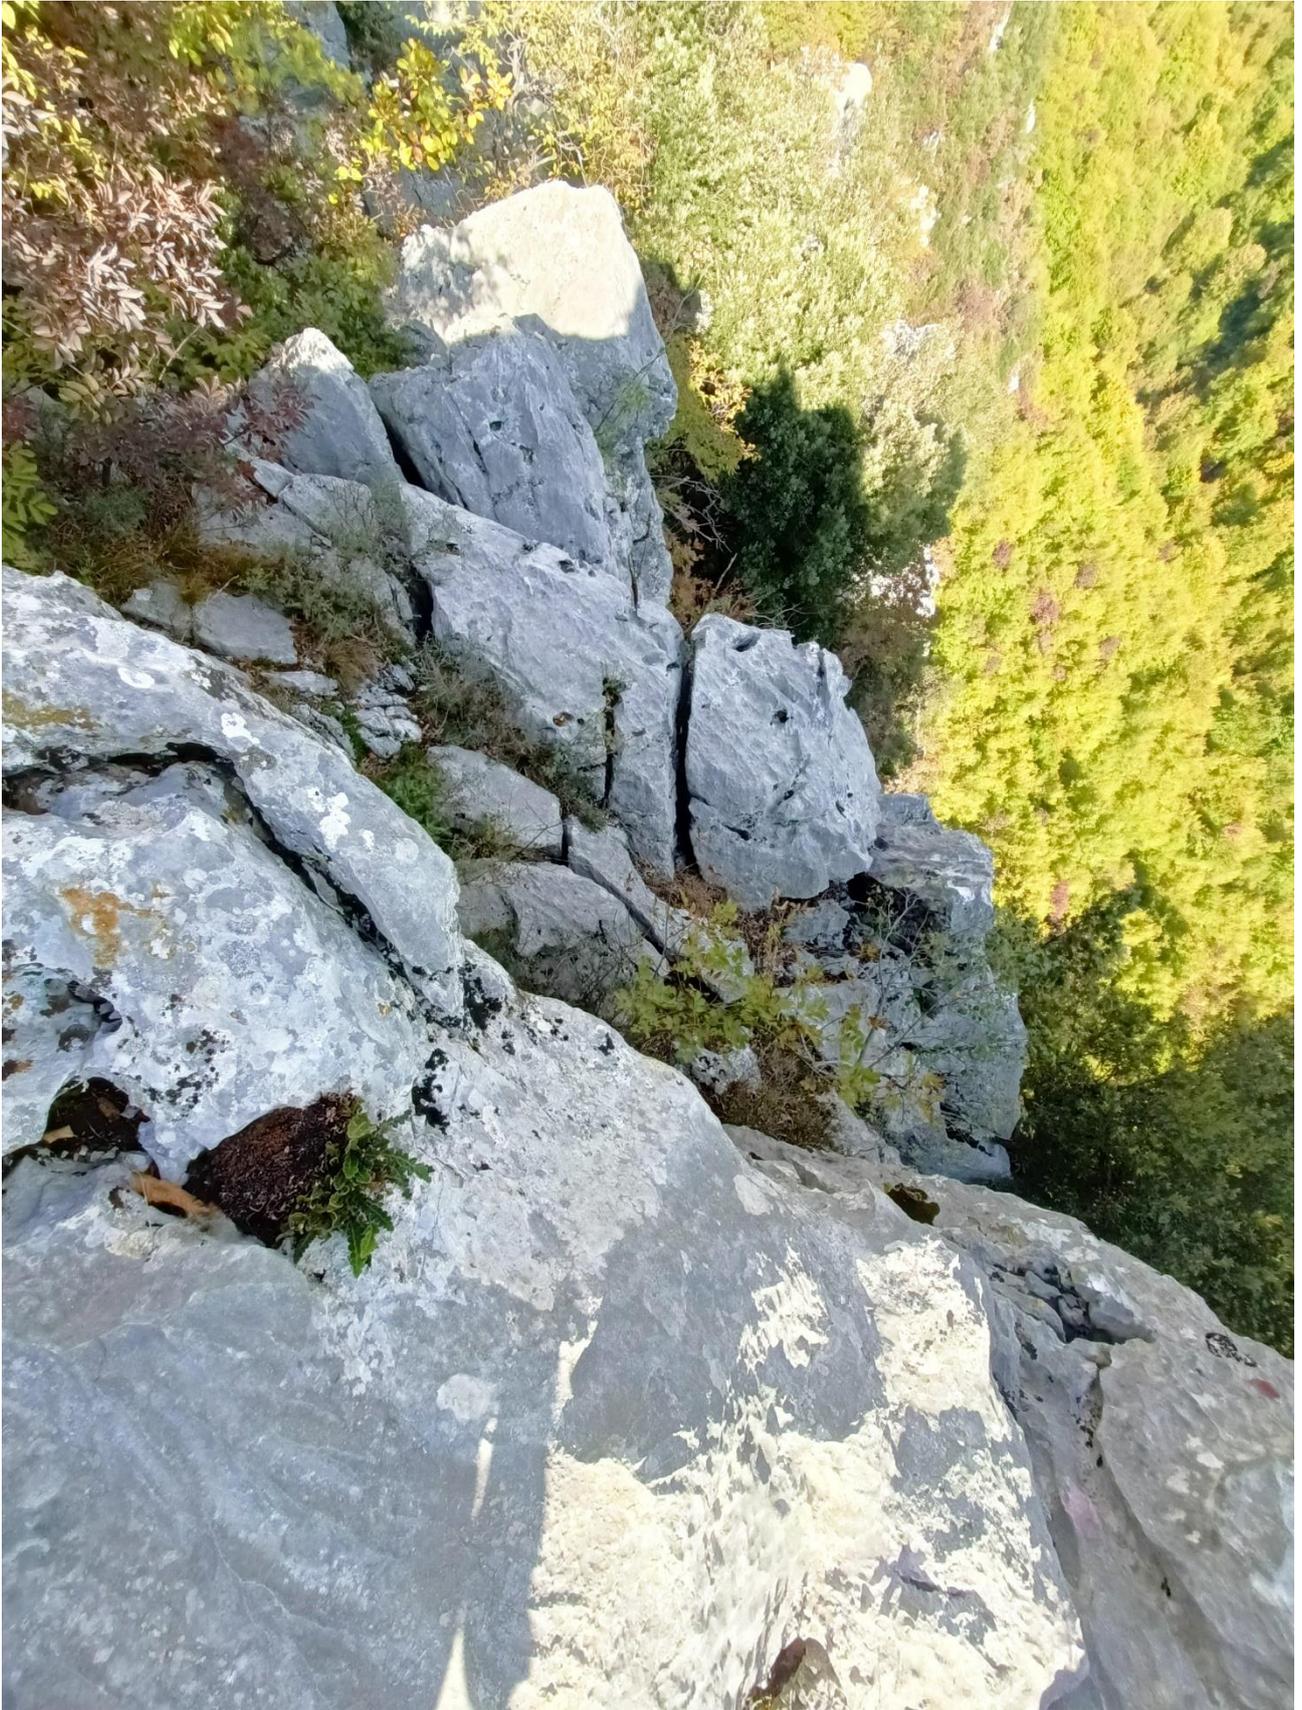
Foto 12 Distacchi di blocchi a quota 970 ca (roccia strapiombante, vedi foto 5,)

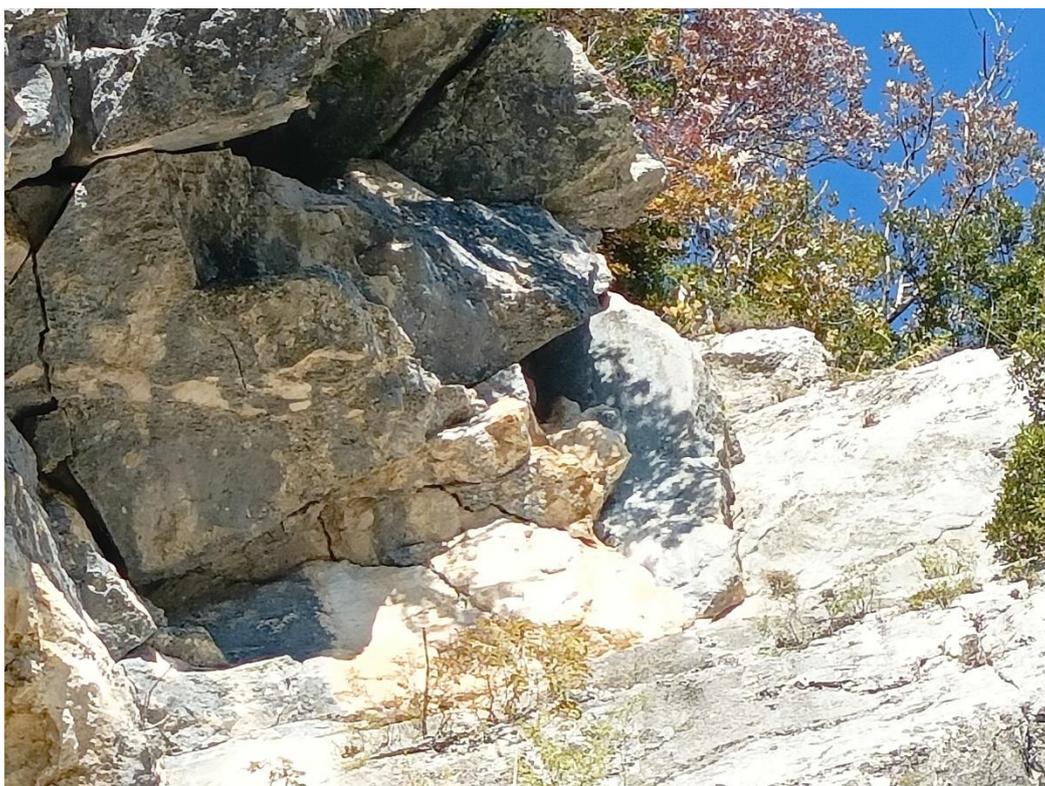
Foto 14 Parete strapiombante dell'Eremo (particolare della fratturazione dei blocchi nella zona sommitale)

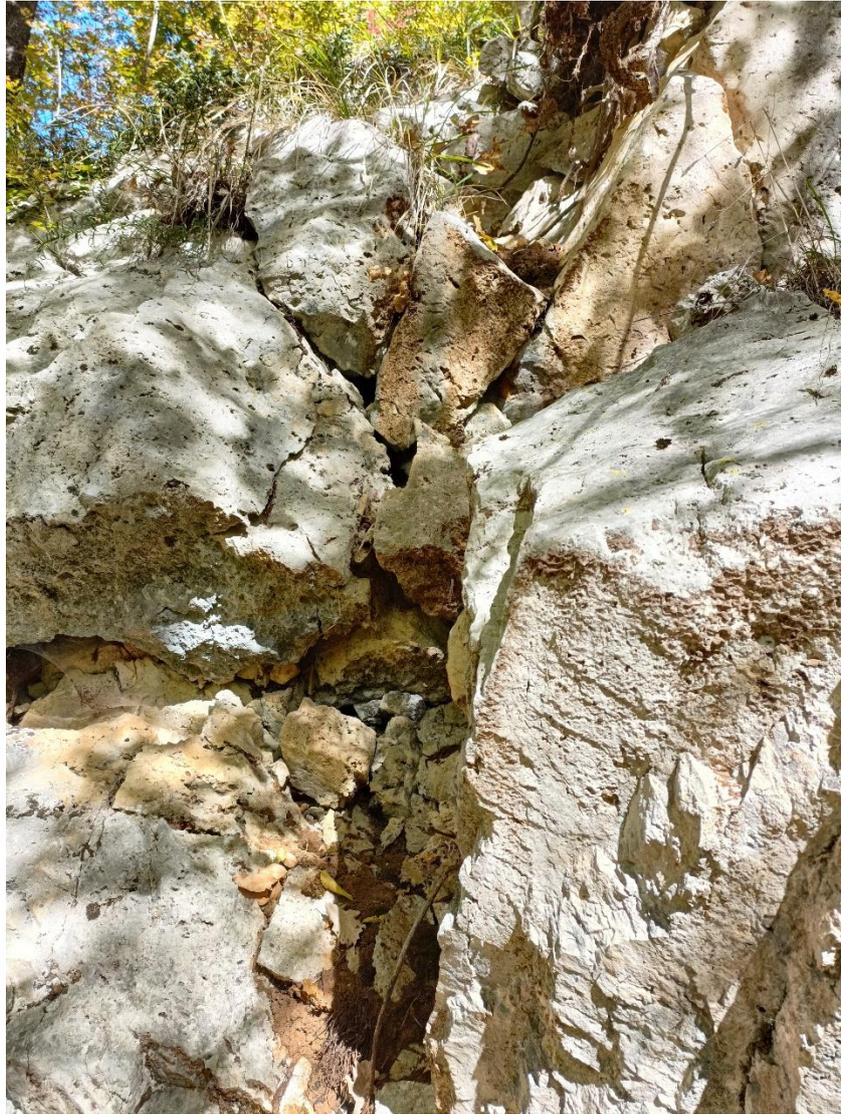
Foto 15 Frattura con rocce instabili

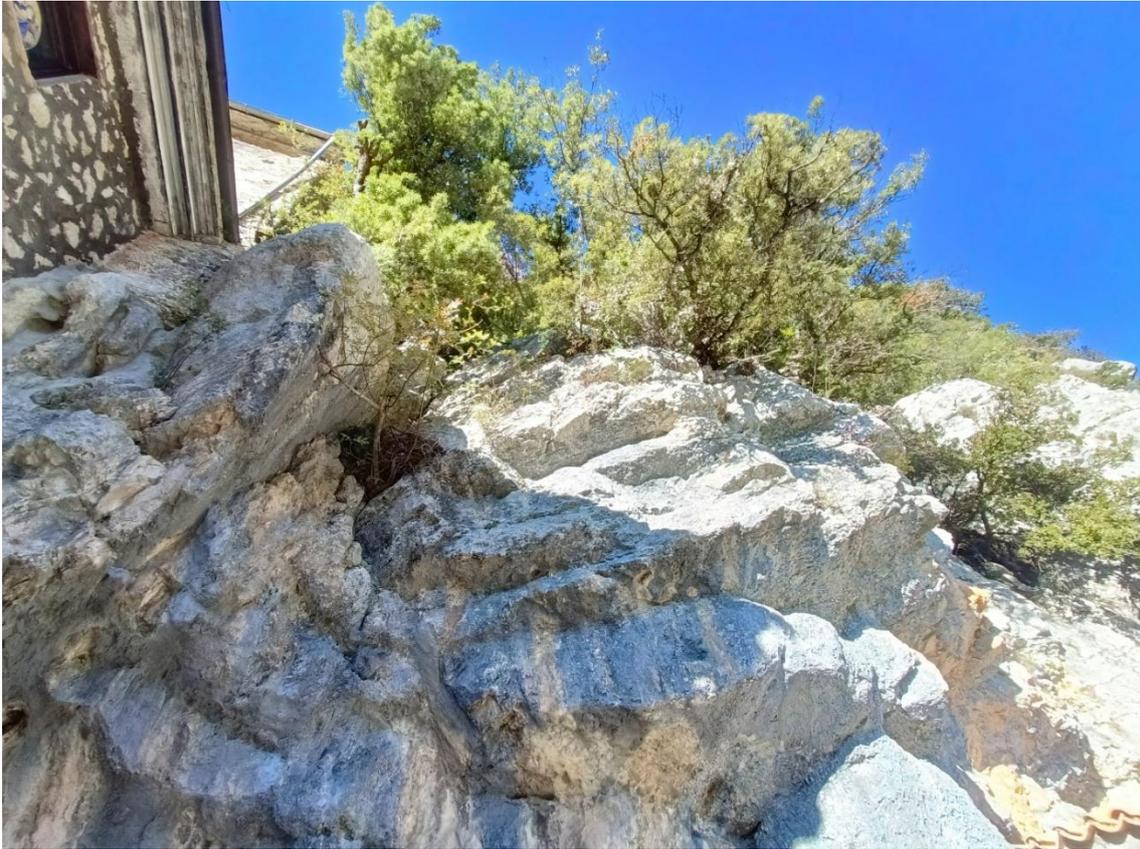
Foto 17 Il tratto di parete interessato alla caduta del Masso 2 nel settembre 2022

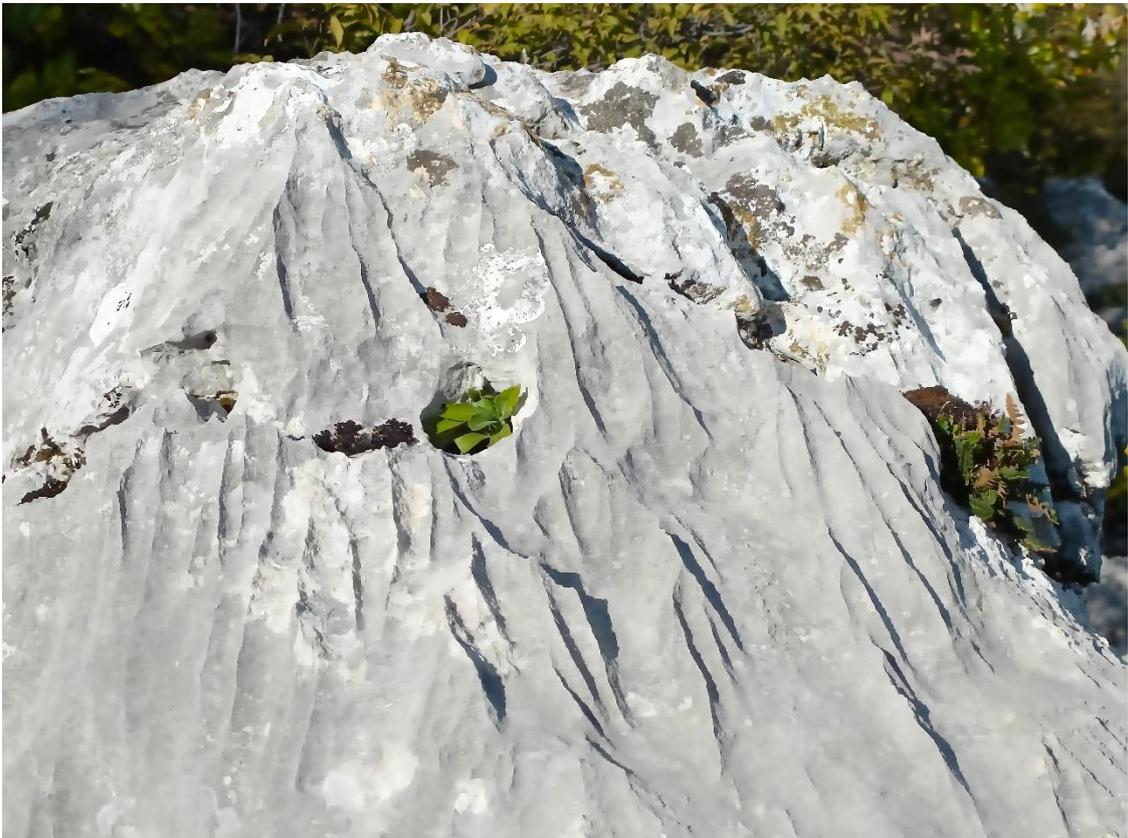
Foto 18. Forme di corrosione tipo Rillenkarren (roccia strapiombante)
