Circolo Speleologico Romano

Rapporto preliminare sul rischio relativo a massi di crollo
nell'area dell'Eremo di S. Agnello (Guarcino, FR)

dicembre 2022

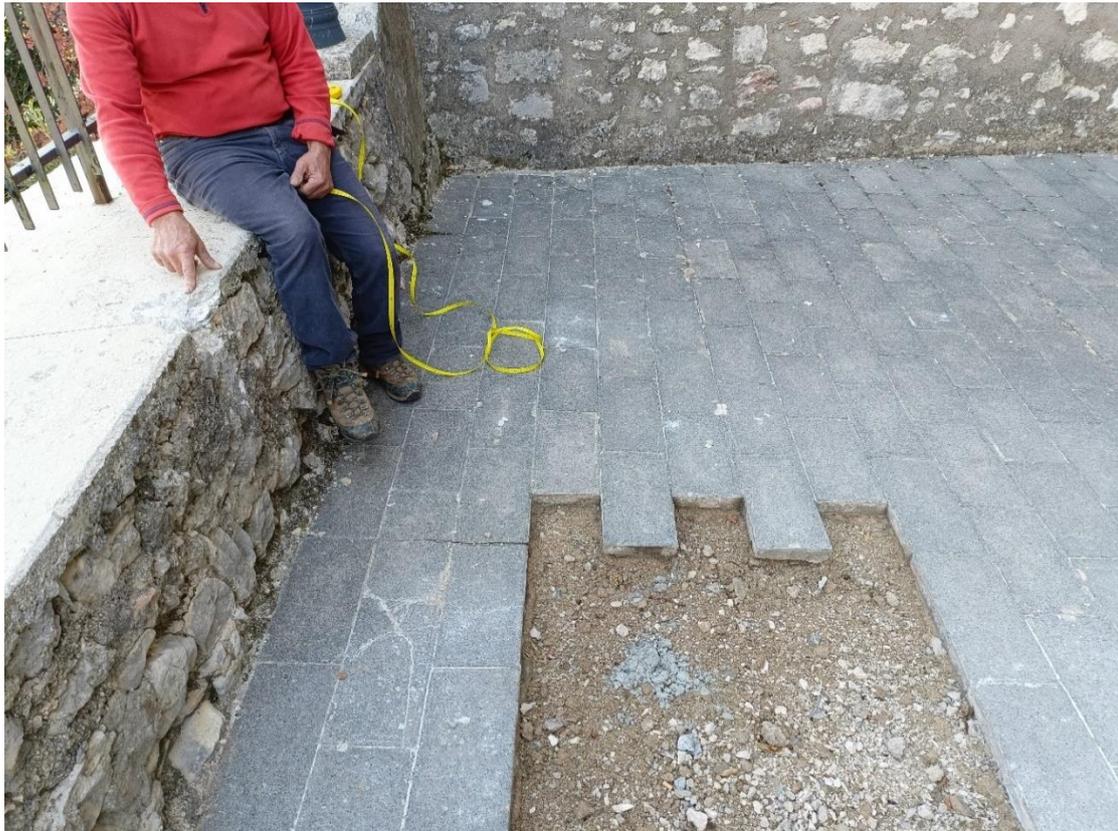
Foto 22 Viene indicato il contatto del Masso 2 con il parapetto

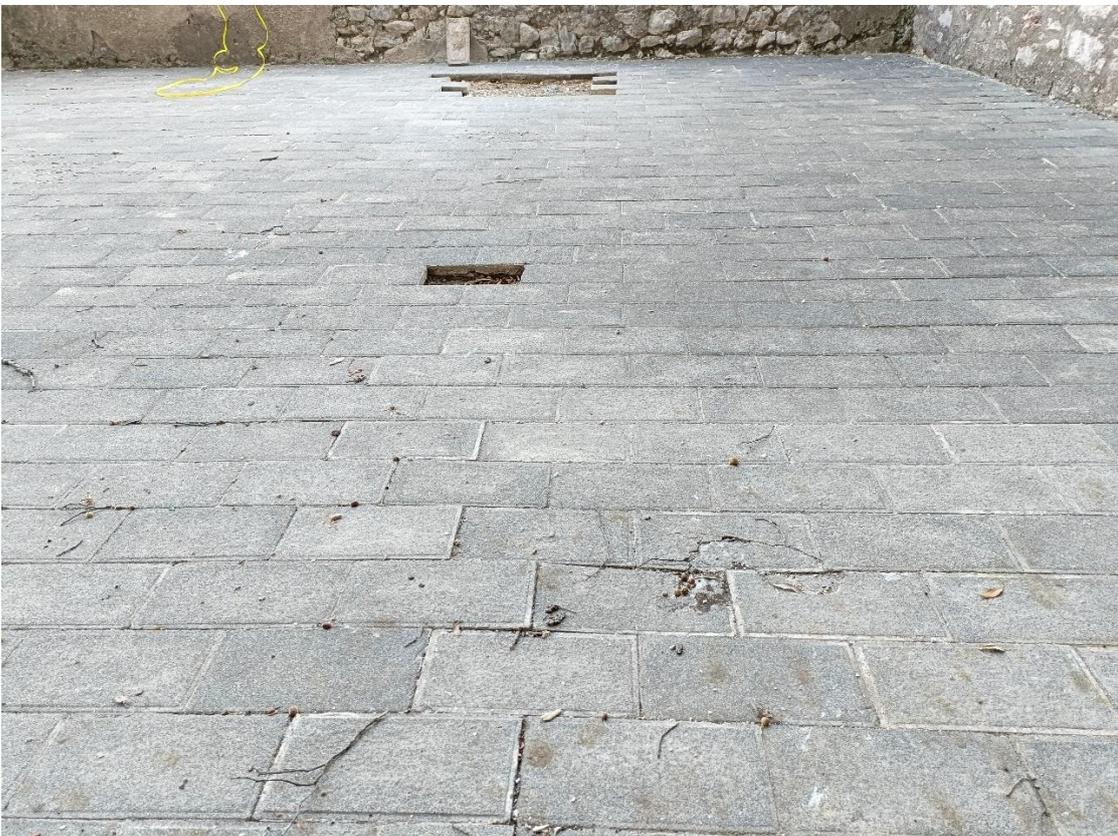
Il masso 2 è stato osservato al suolo per primo da Capatone nei **primi giorni di ottobre** (Appendice A, foto 2 e 3) e dovrebbe essere caduto negli ultimi giorni di settembre. Nelle immagini fotografiche il masso è stato ritratto dopo una parziale demolizione con martello pneumatico: le dimensioni originali erano superiori. Frammenti di roccia hanno anche danneggiato una grondaia della chiesa (fonte Capatone). Il punto di caduta dista dalla parete della chiesa 3,3 metri. Segni dell'impatto sono visibili sul parapetto (Appendice A, foto 22); sono visibili anche altri punti d'impatto sul lastricato (Appendice A, foto 23).

Foto 23 Punti d'impatto del Masso 2 e di altre rocce sul lastricato
