Circolo Speleologico Romano

Rapporto preliminare sul rischio relativo a massi di crollo
nell'area dell'Eremo di S. Agnello (Guarcino, FR)

dicembre 2022

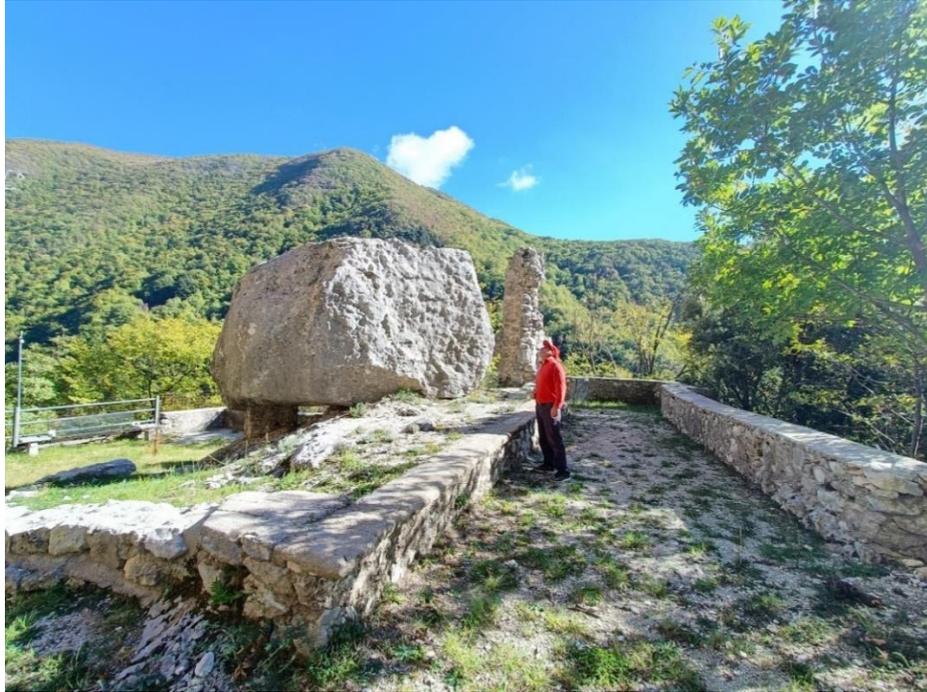
Figura 8 Il blocco lapideo precipitato in tempi storici

Le frane da crollo sono fenomeni che interessano il distacco ed il successivo movimento verso valle di blocchi rocciosi per lo più isolati e volumetricamente limitati, in genere compresi tra 0.02 m³ fino a 5 m³, da pareti rocciose particolarmente acclivi e tettonicamente disturbate. Questi materiali lapidei possono raggiungere grandi energie cinetiche con velocità che possono arrivare fino a 30 m/s. La figura 8 mostra il ciclopico blocco lapideo storicamente presente nel sito di S.Agnello nel punto in cui sono visibili anche i ruderi dell'antico eremo distrutto dai sismi del 1350 e 1915 (vedi anche Appendice A, foto 6 e 7).

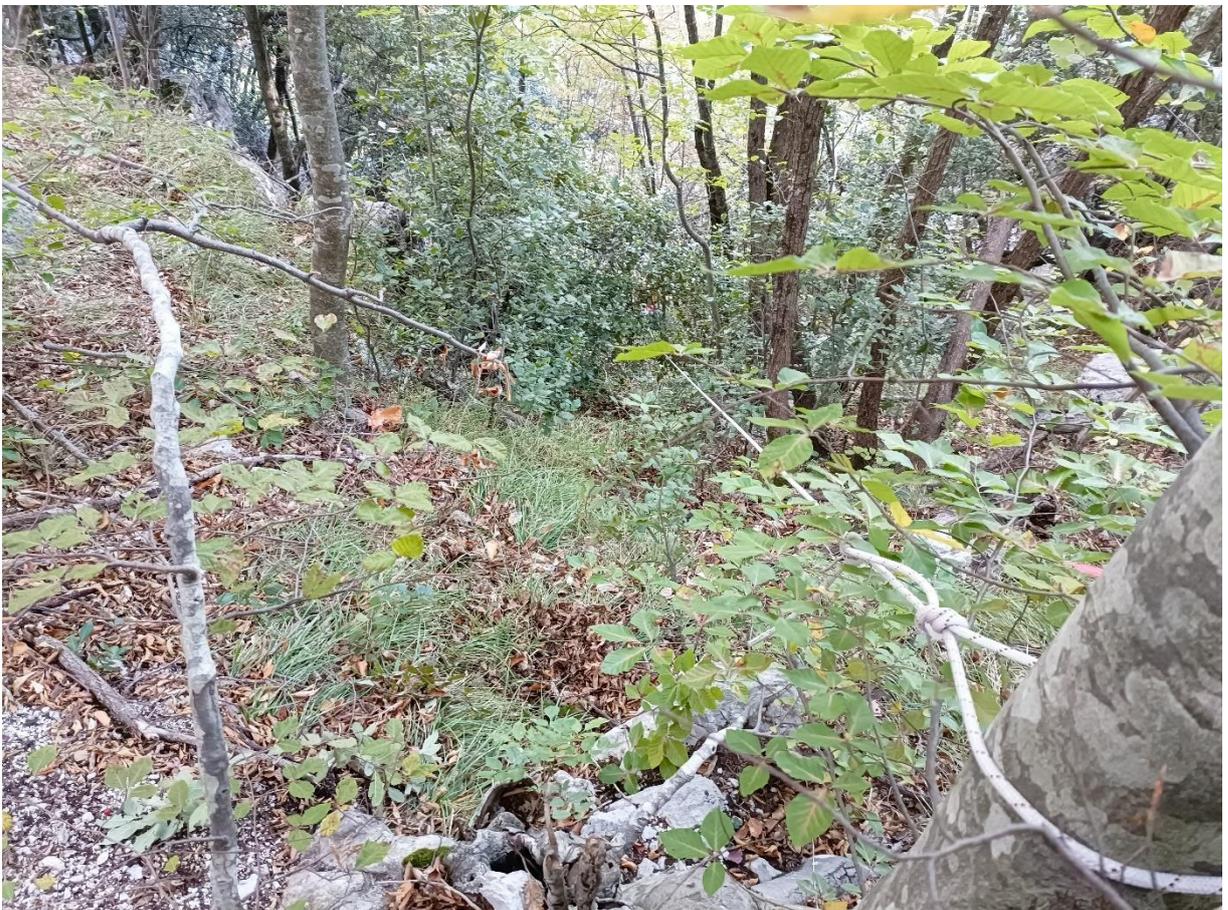
Fig. 11 Calata per verifica posizione del ciglio

L'esame di queste zone, anche con una discesa effettuata in una zona più avanti dell'Eremo per verificare la posizione del ciglio (vedi Fig. 11) ha evidenziato:

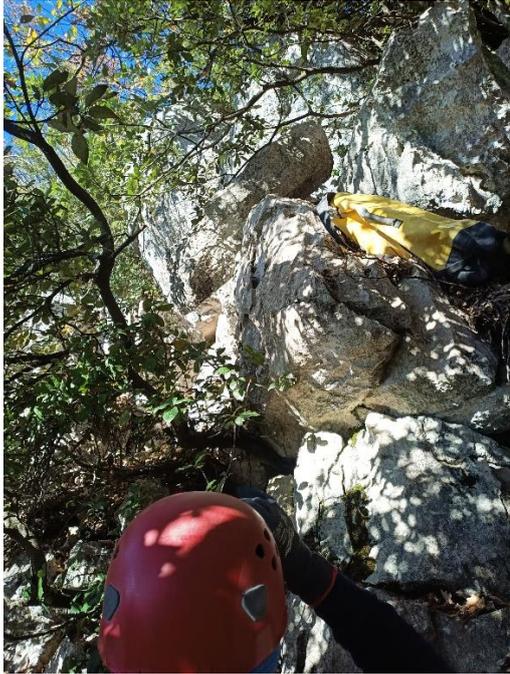
Fig. 20 Spada di Damocle

Circa 5 metri prima, si inizia a risalire per roccia una quarantina di metri obliquando infine un poco a destra. Qui troviamo un primo masso staccato (Spada di Damocle) delle dimensioni di 75 x 45 cm circa (Fig. 19, 20, 21).

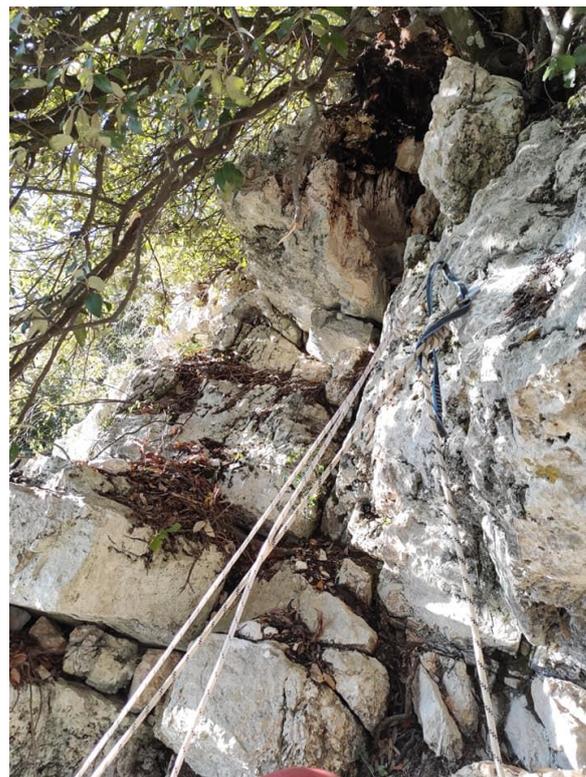
Fig. 23 Piazzola del Masso staccato

Poco oltre è stato posizionato l'armo di partenza a quota 967 (armo naturale, due fix Raumer). Discesi 13 metri, spostandosi un poco sulla destra orografica, si raggiunge la piazzola del Masso staccato (qui due fix Raumer). Per mezzo di una motosega leggera a scoppio è stata svolta una potatura per permettere le manovre e pulire la scarpata.

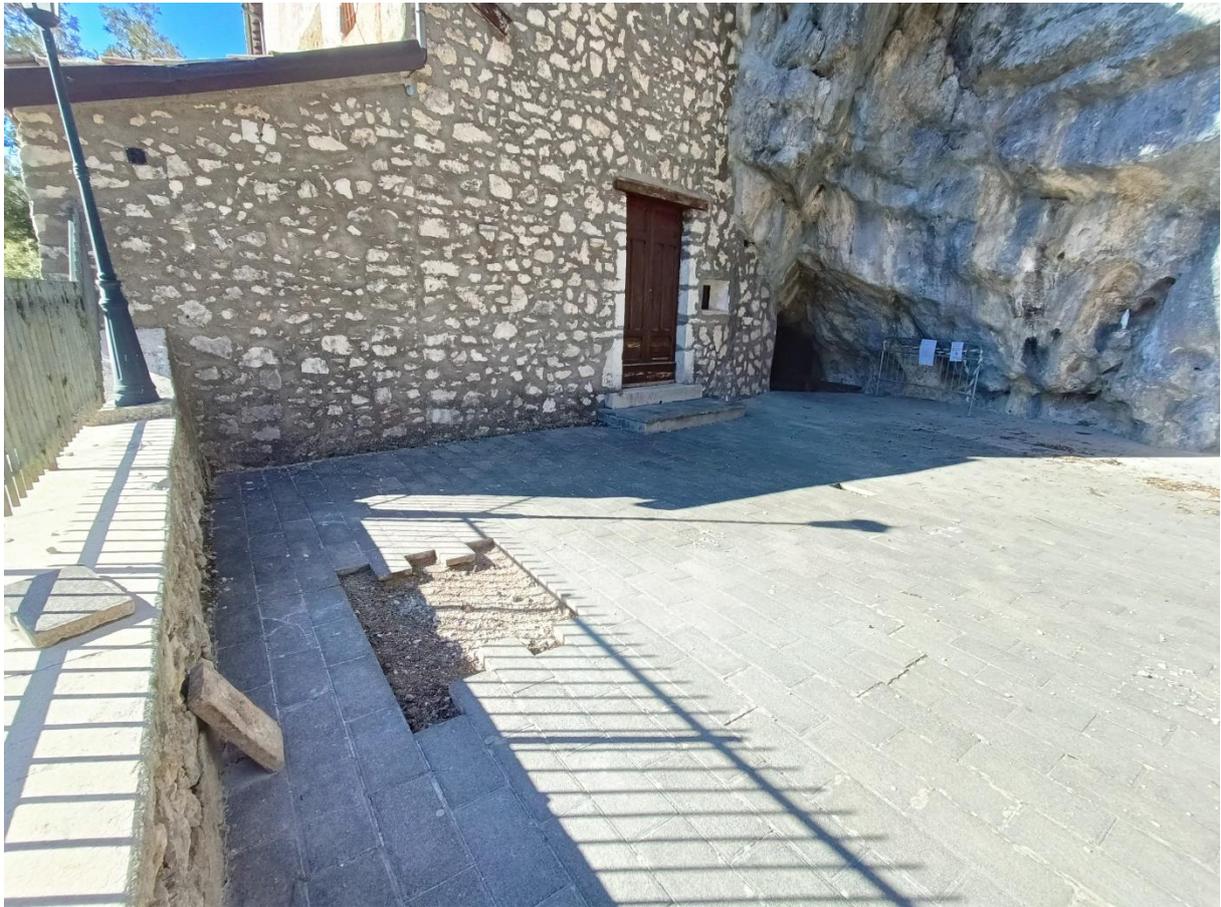
Il masso 1 è caduto nei giorni precedenti il **19 agosto** (fonte sig. Angelo Capatone); ha rotto la recinzione metallica ed è caduto a valle; ne sono rimasti dei frammenti al suolo (Appendice A, foto 1); il punto di caduta dista 9 metri dalla facciata NE della Chiesa. Dopo il sopralluogo svolto «dai Vigili del Fuoco, dalla Polizia Locale e dal Sindaco per la verifica del distaccamento di un masso dalla parete rocciosa che sovrasta la parte interna dell'Eremo di Sant'Agnello, è stata decretata la chiusura al pubblico dell'Eremo per garantire la sicurezza di tutta l'area, nastrandolo con il divieto gli accessi sia dalla parte principale (dove c'è la croce), che dalla parte del fiume Cosa».⁷ Il **19 agosto 2022** il Sindaco, tenuto conto del dispositivo dei Vigili del Fuoco, aveva infatti inibito con Ordinanza Contingibile e Urgente⁸ n. 23 «l'accesso alla parte interna interessata dalla caduta del masso, lasciando però la facoltà di poter raggiungere l'Eremo dalla parte principale fin sotto la grotta del Sant'Agnello e quella di accedere alla chiesa attraverso la parte interna della struttura per celebrare la Santa Messa».⁹

Foto 4 Facciata NE della Chiesa

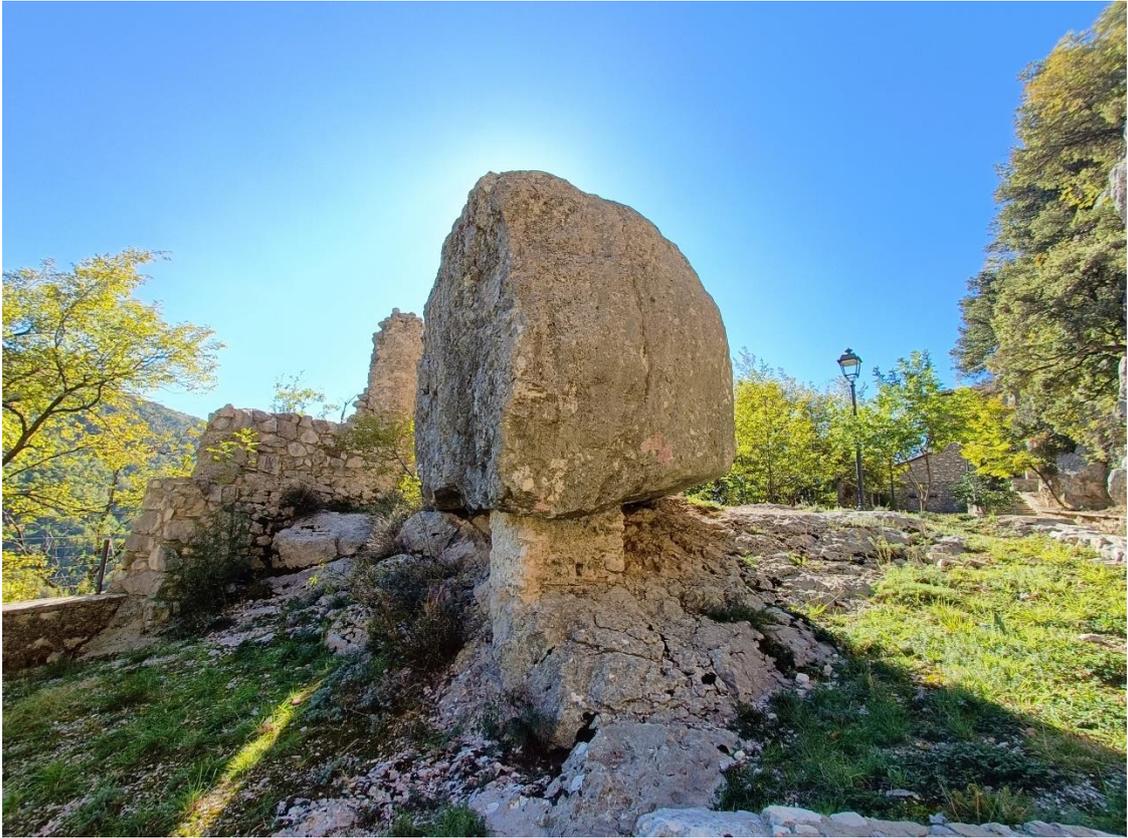
Foto 6 Masso storico, Eremo di Sant'Agnello

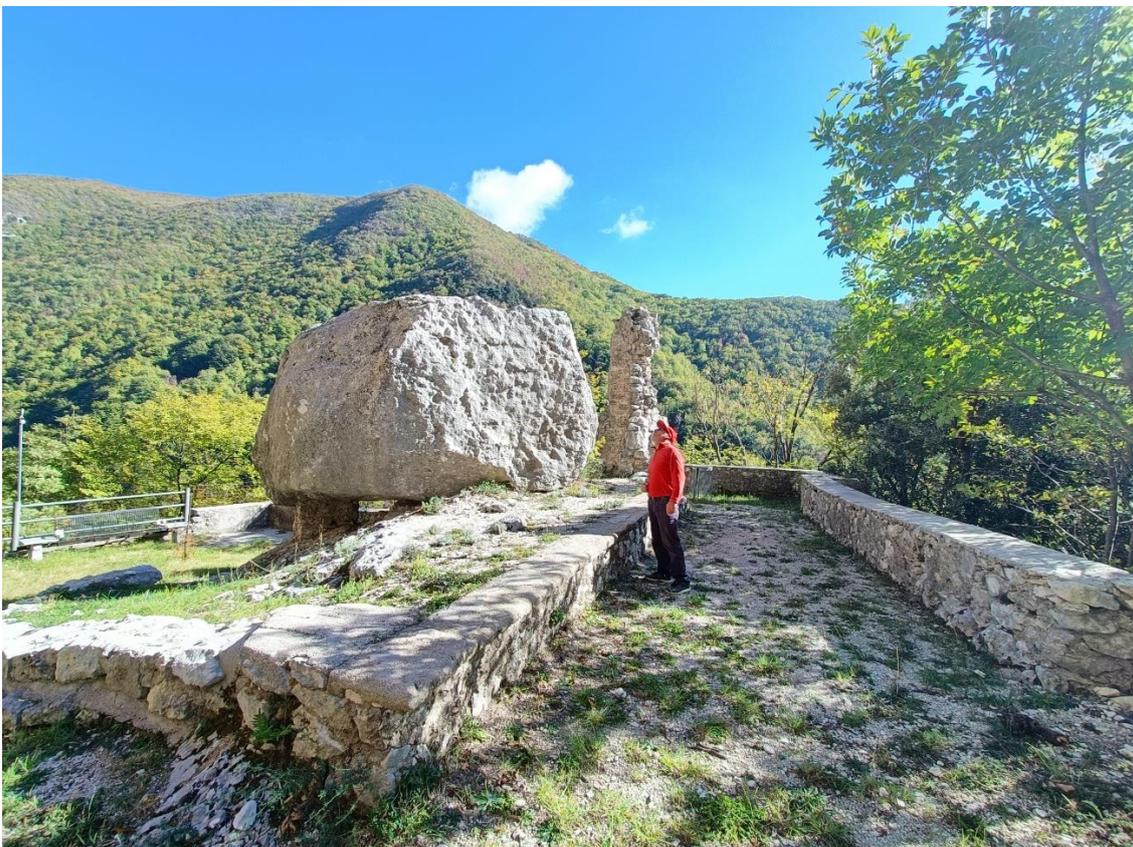
Foto 7 Masso storico, Eremo di Sant'Agnello

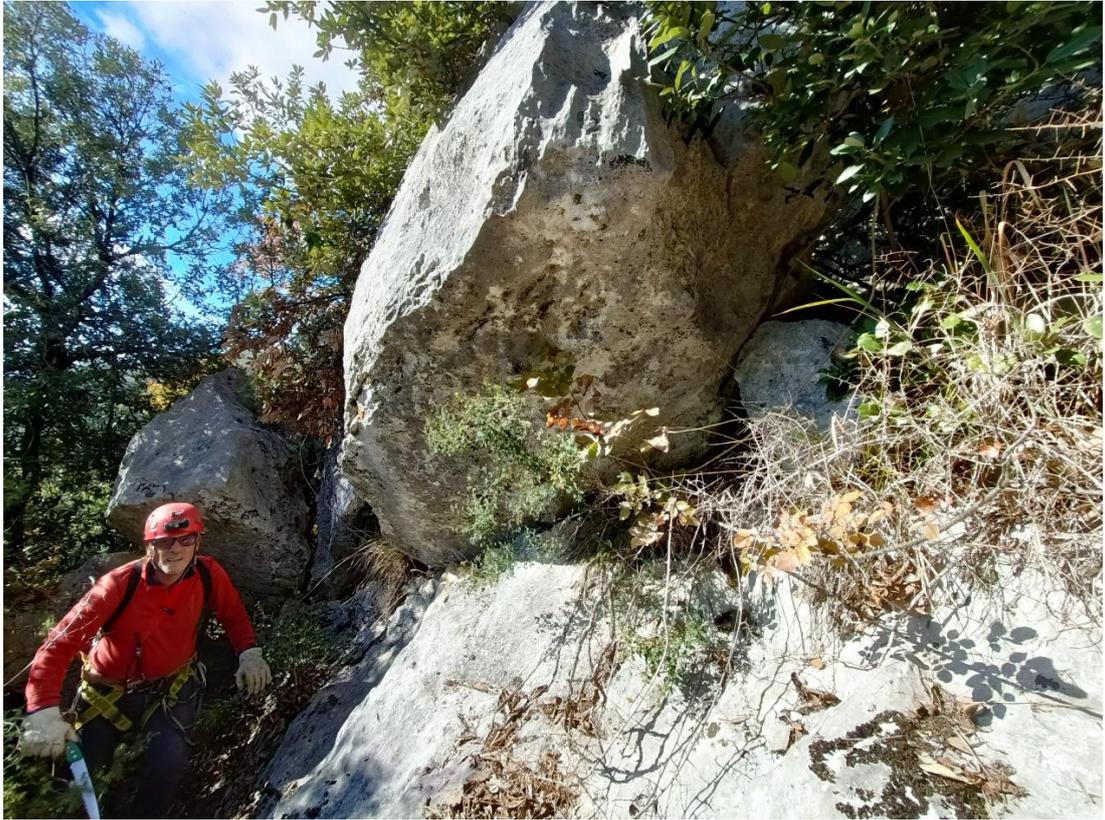
Foto 8 Zona masso pulito

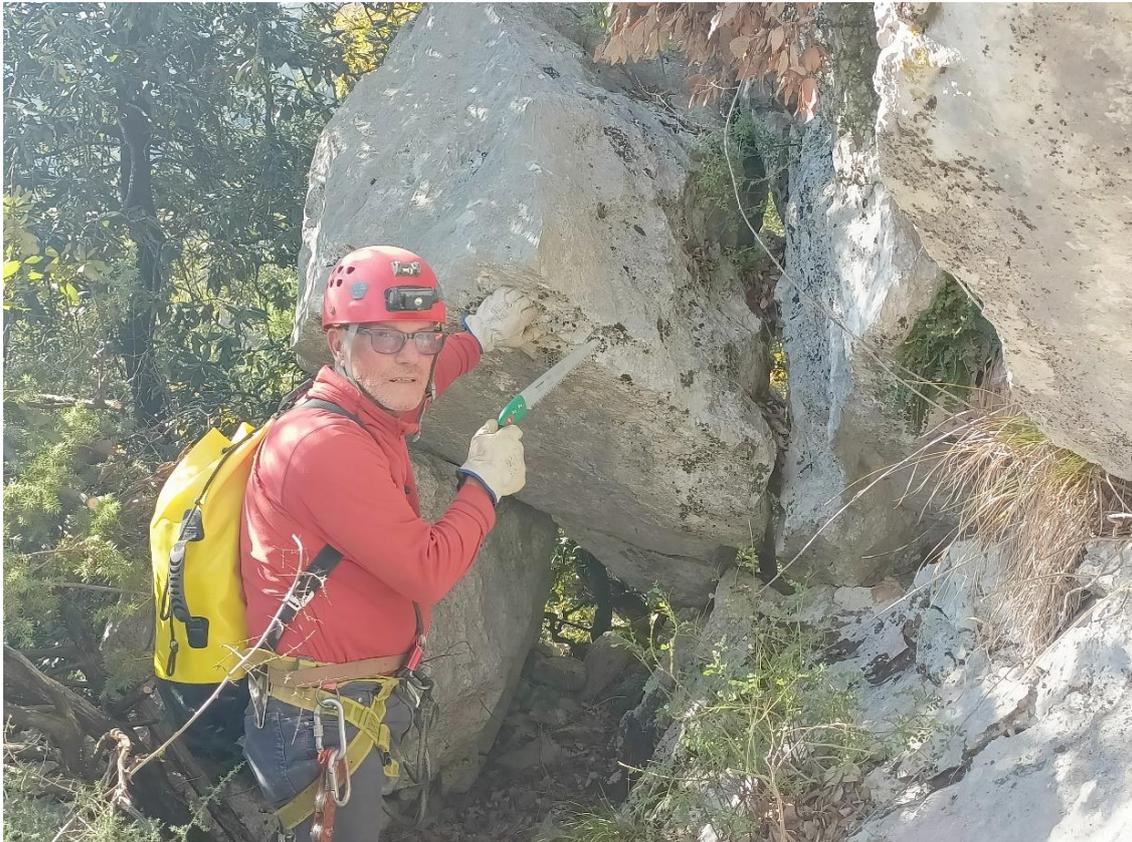
Foto 9 Masso pulito

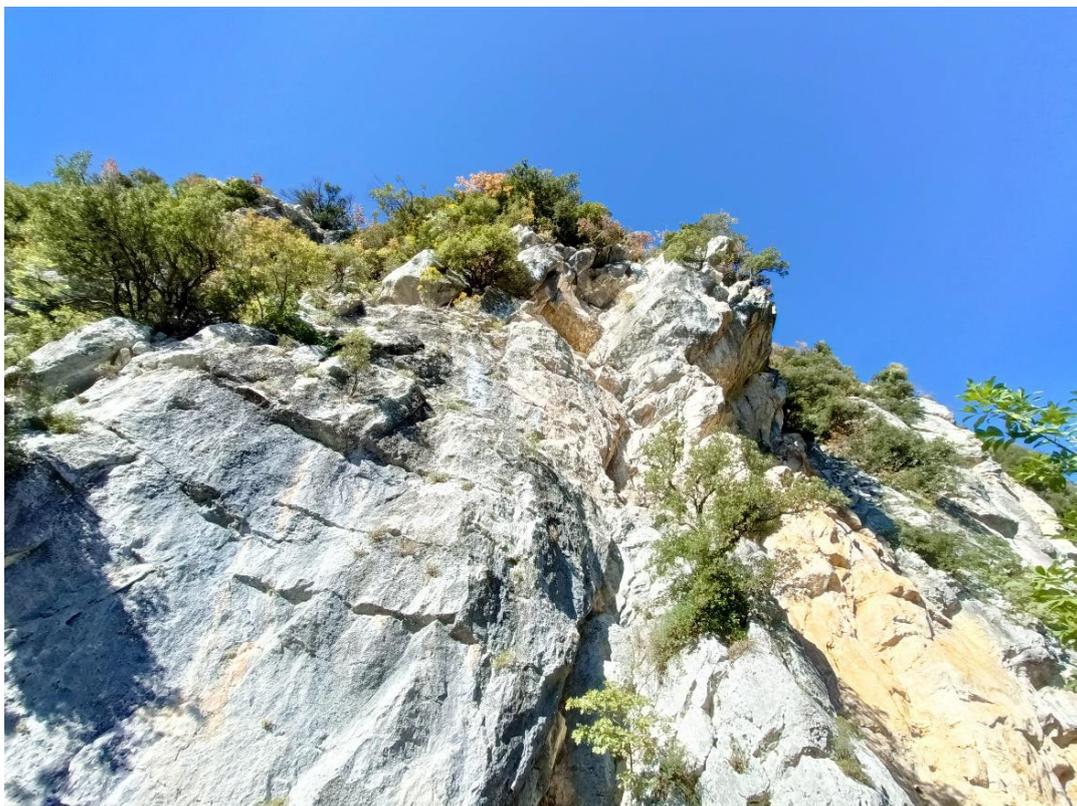
Foto 13 Parete strapiombante dell'Eremo

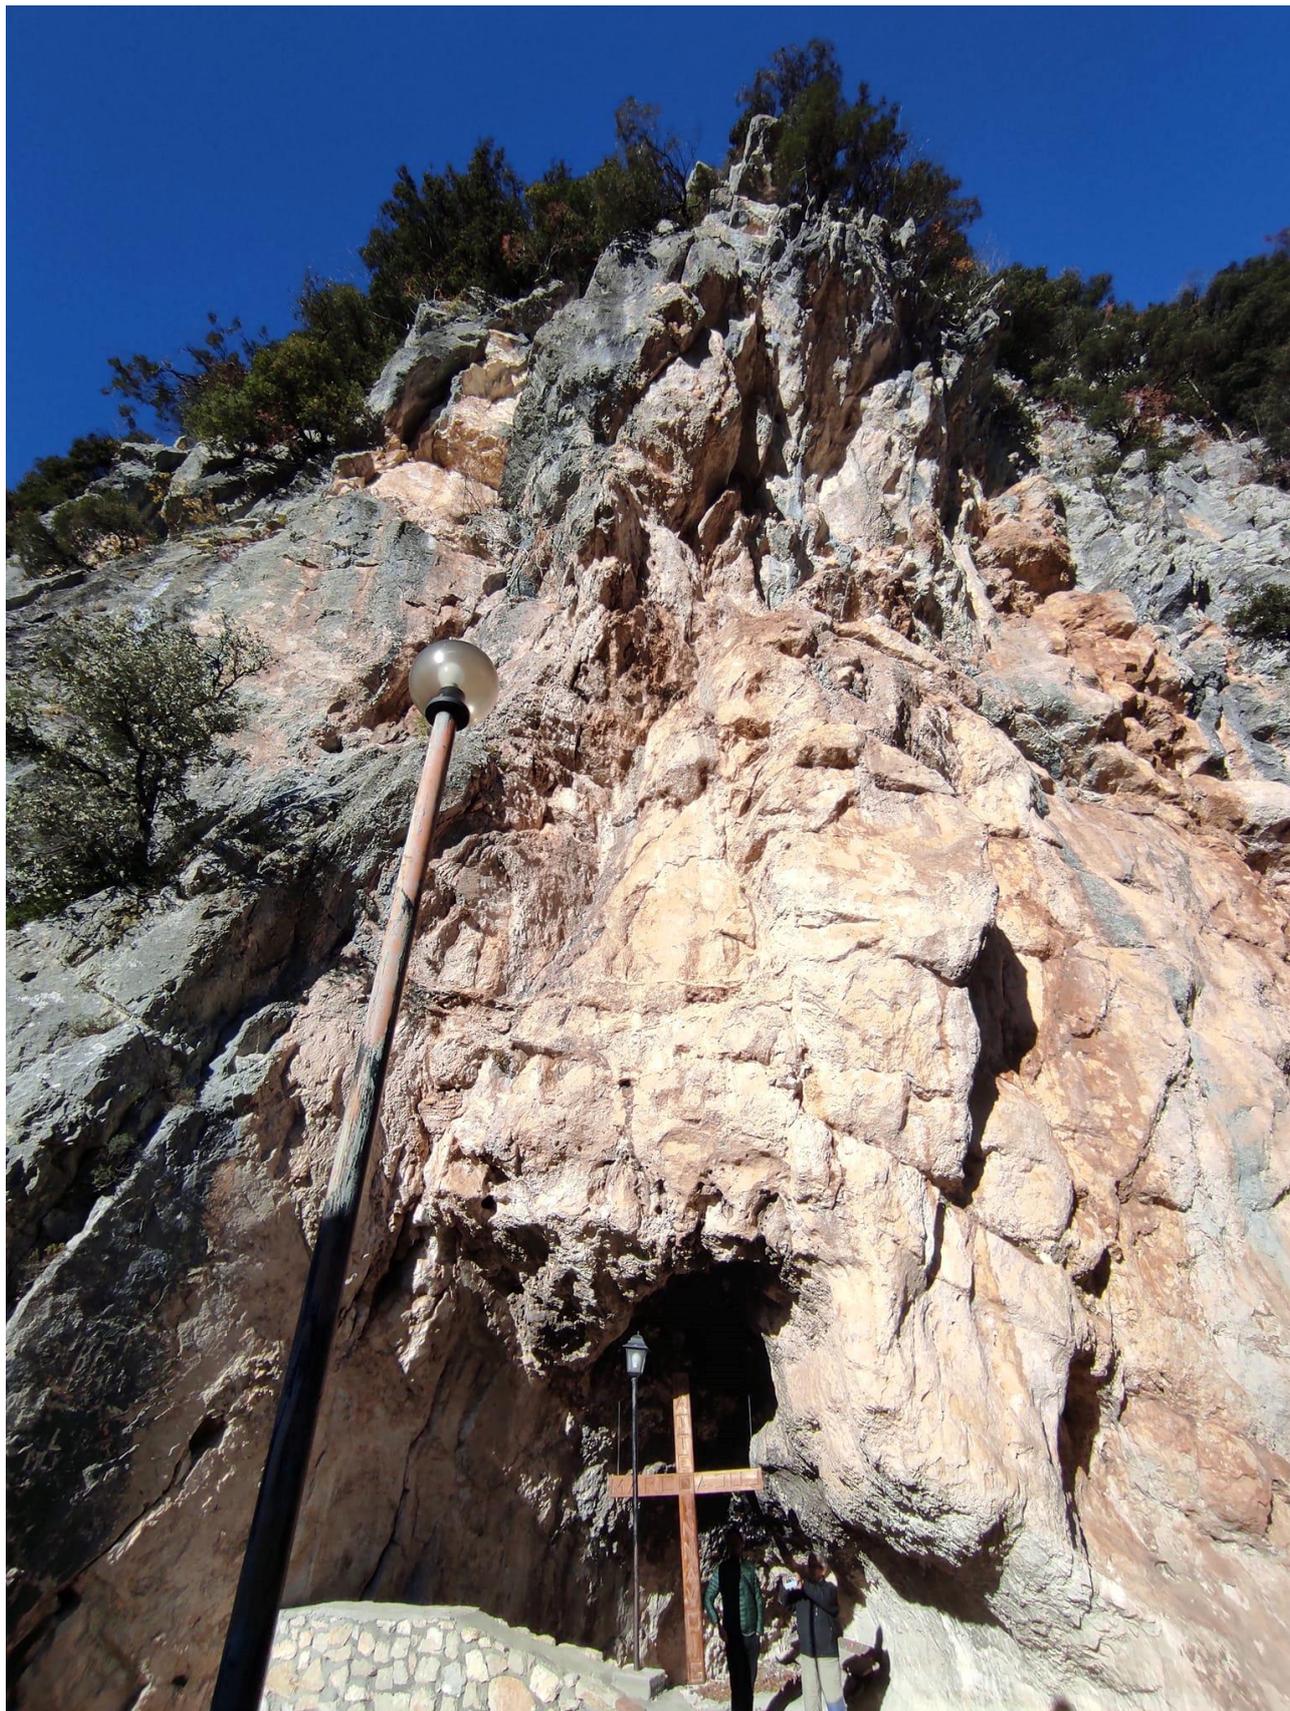
è stata posta una nuova statua del Santo, opera realizzata e donata da Corrado Galuppi. Alcuni adattamenti sono stati realizzati di recente, quali un muretto dinanzi all'Anfratto della croce (Appendice A, Foto 21).

Foto 21 Parete sovrastante l'Anfratto della croce
